La ricostruzione del ponte sul fiume Sangro: un intervento urgente di protezione civile, diretto a fronteggiare la situazione di emergenza conseguente al parziale crollo del viadotto esistente a seguito degli eccezionali eventi alluvionali dell'Ottobre 2004, realizzato in tempi record

SULLA S.S. 16 "ADRIATICA", LA RICOSTRUZIONE DEL PONTE SUL SANGRO

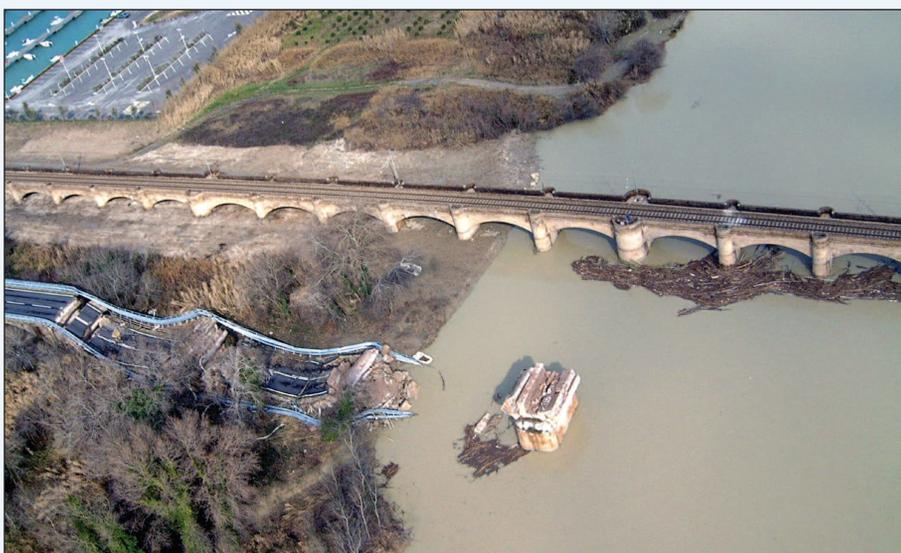
Lo studio del crollo ha permesso di individuare le varie cause che lo hanno generato, verosimilmente con un effetto concomitante, anche se quello scatenante è sicuramente da ascrivere alla prima del seguente elenco:

- ◆ scalzamento delle fondazioni delle ultime due pile lato Sud, i rilievi batimetrici hanno dimostrato fenomeni di erosione dell'ordine dei 2-3 m con approfondimenti locali nell'intorno dei plinti;
- ◆ spinta asimmetrica delle arcate concorrenti sull'ultima pila Sud dovuti ad effetti di bordo (reazioni della spalla);

Il ponte esistente al termine del crollo

- ◆ aumento dei carichi permanenti dovuto alle ricariche di bitumato accumulate nel corso degli anni. A ponte crollato sono stati misurati spessori di oltre 40 cm, pari in pratica al sopralzo dell'elemento di arredo laterale del ponte originale.

- ◆ cattiva qualità dei calcestruzzi con inerti a granulometria molto variabile sino ad incorporare ciottoli lapidei arrotondati di diametro vicino ai 10 cm e scadenti caratteristiche meccaniche della malta, sottoposta del resto alla continua esposizione ad acqua salmastra, portata dal vento e dalla stessa marea;
- ◆ sottodimensionamento delle fondazioni, realizzate su pali poco o debolmente armati (un palo armato ogni quattro) e posizionamento stesso dei plinti a quote relativamente superficiali;
- ◆ luci delle campate insolitamente ampie per l'epoca (28 m) legate alla volontà di tenere gli appoggi in ombra a quello del vicino ponte ferroviario ma con modulo doppio;
- ◆ struttura mista degli archi stessi in muratura e calcestruzzo, sebbene lo stesso di qualità scadente e debolmente armato solo alle imposte con ferri lisci longitudinali.

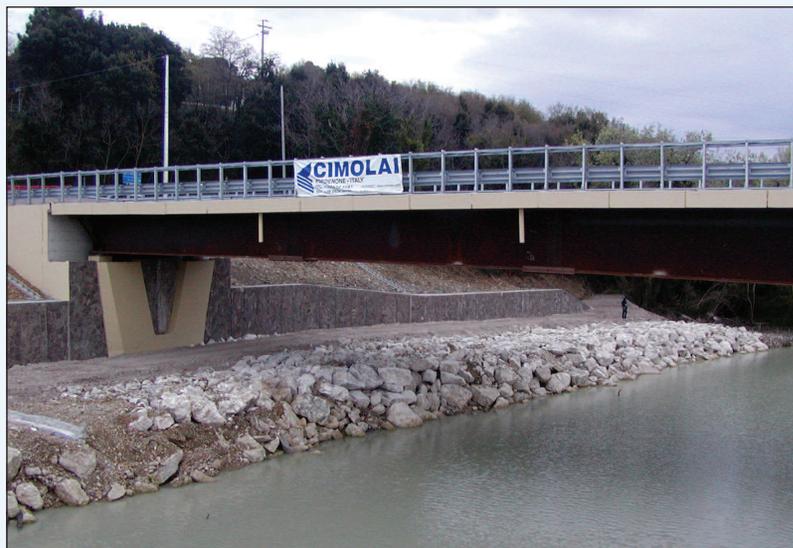
La criticità idraulica costituita dalla tendenza del fiume a incidere la sponda Sud, storicamente dimostrata dagli interventi di protezione rinvenuti in vari documenti (cartografie dei progetti FS anni Trenta e ANAS fine anni Quaranta, CTR 1979, CTR 1983, IGM 1:25000 anni Ottanta-Novanta, ortofoto 1999, CTR 2003), ha motivato la scelta delle luci, delle posizioni degli appoggi e consigliato la progettazione di un intervento integrato di protezione di questo tratto di alveo.

La protezione della sponda sud)

E' stato quindi deciso di avanzarla di qualche metro realizzando, lato fiume, una paratia di pali accostati su una fila che risvolta perimetralmente alla struttura presistente (la carreggiata è stata notevolmente allargata) con funzione anche di protezione nei riguardi di eventuali fenomeni di erosione spondale. La stessa paratia è stata inoltre proseguita verso monte, al piede della scarpata attuale, in modo da realizzare una efficace protezione su un tratto di sponda adeguatamente ampio.

Il progetto del nuovo attraversamento ha previsto anche la sistemazione dell'alveo attivo e delle sue sponde in corrispondenza del ponte da realizzare. Tale intervento ha portato alla regolarizzazione del fondo che è stato successivamente protetto con massi di cava fino a quota ?2,50 m s.l.m., costante su tutta la sezione. La fascia di alveo interessata dall'intervento si estende da 10 m a monte del nuovo ponte fino a 10 m a valle dello stesso in modo da non interferire con le strutture esistenti del ponte ferroviario per tutta la larghezza dell'estuario (140 m circa) potenzialmente esondabile con periodi di ritorno inferiori ai dieci anni. Le sponde dell'alveo e l'area golenale incluse in questa fascia sono state rivestite anch'esse con lo stesso materiale. Al fine di proteggere la spalla sud del nuovo ponte ed il rilevato stradale della S.P. 154 dall'azione erosiva della corrente, che come scaturito dagli studi idraulici effettuati tende a battere proprio su tale sponda, la sistemazione ha previsto, da questo lato, il rivestimento dell'intera sponda destra per tutto il tratto interessato dalla palificata sopra descritta (40 m). Tale rivestimento si estende dal cordolo in testa alla palificata fino a scendere in alveo, alla quota già menzionata di -2.50 m s.l.m..
