# DEGRADO E SICUREZZA DEL VIADOTTO RAGO SULLA A2

Il viadotto Rago

**A OLTRE 50 ANNI DI ETÀ, LA STRUTTURA A MORANO CALABRO (CS)  
È STATA OGGETTO DA PARTE DI INTEGRA DI APPROFONDE ATTIVITÀ DI CONTROLLO  
E VERIFICA DELLE CRITICITÀ DOVUTE AL FISIOLGICO DEGRADO**

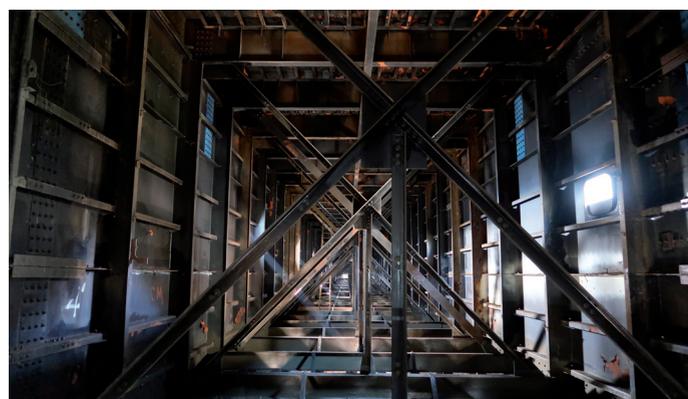
Nel 2006 la lastra ortotropa superiore del cassone Sud ha subito un primo intervento di placcaggio con piatti longitudinali (sp. 10 mm) bullonati al suo estradosso; tale diffusa bullonatura ha reso il cassone vulnerabile alle infiltrazioni d'acqua, innescando (o perlomeno accelerando) i già citati fenomeni di degrado. Circa dieci anni più tardi (2014-2015), in occasione della messa a norma delle barriere stradali, è stato realizzato un secondo esteso intervento sull'intero viadotto. Le pile dei viadotti di accesso hanno subito un ripristino corticale (le pile centrali erano state oggetto di interventi precedenti). Le travi delle campate in c.a.p. sono state bonificate superficialmente e una delle quattro campate è stata oggetto di un rinforzo pilota con precompressione esterna, al quale però non sono seguiti interventi sulle altre campate dello stesso tipo. La sostituzione delle barriere ha richiesto il rifacimento dei cordoli con allargamento della piattaforma (40 cm), necessario per ancorare i nuovi moduli con rete di protezione. Il cassone Nord è stato oggetto di un intervento di placcaggio simile a quello del cassone Sud (piatti sp. 12-15 mm) ma una maggiore perizia nella messa in opera ha permesso di limitare efficacemente le infiltrazioni d'acqua. Un minor numero di bulloni è stato affiancato a saldature a cordone dei piatti integrativi, in modo da sigillare, almeno parzialmente, la lastra ortotropa. In entrambi i cassoni sono stati aggiunti diaframmi reticolari, fino ad averne approssimativamente uno per ogni campo. Cicli di protezione interni ed esterni con verniciatura epossidica e finitura poliuretana su entrambi i cassoni hanno completato gli interventi del 2015. Nel corso degli anni successivi, il cassone Sud è stato oggetto di numerosi altri interventi volti a sanare i danneggiamenti locali indotti dalle azioni dinamiche del traffico pesante, in particolare in prossimità del giunto lato Reggio Calabria.

3. L'interno del cassone Sud

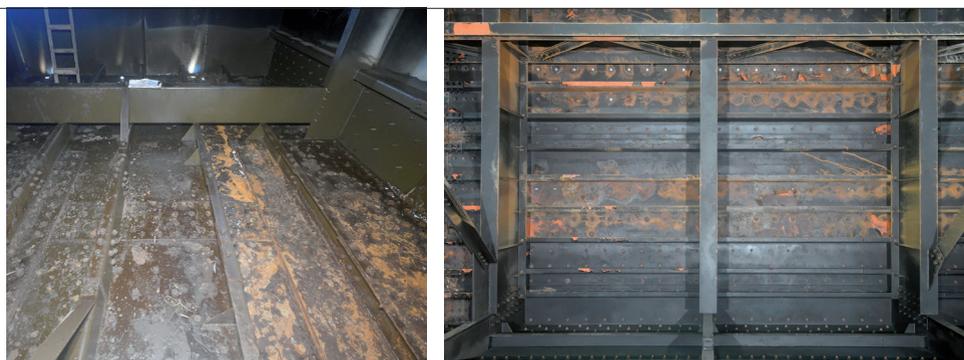
Il cassone della grande luce di carreggiata Sud presenta problemi ricorrenti di rottura della lastra ortotropa, sia nel piattame superiore sia nei bulloni che lo collegano alla lastra originale. Questo avviene nei 30 m circa prima del giunto di uscita lato Reggio Calabria, posto in corrispondenza dell'appoggio delle campate di accesso a struttura mista sul cassone della grande luce (seggiola Gerber). In questo tratto del viadotto in carreggiata Sud, i camion in frenata inducono infatti sollecitazioni dinamiche verticali e tangenziali molto forti e ripetute.

Se si entra da questo naso dentro al cassone della grande luce lo spettacolo che si incontra è abbastanza apocalittico. La corrosione della lastra ortotropa superiore e inferiore è forte e l'ambiente molto poco accogliente, sia per l'entrata angusta sia per l'impressione di degrado da corrosione associata al martellamento dei mezzi pesanti che transitano sul ponte.

4A e 4B. Degrado lastra ortotropa superiore e inferiore

La frenatura di questi mezzi pesanti in quel tratto è ineludibile anche perché, oltre alla non complanarità del giunto di cui sopra, il tracciato presenta una curva in destra di raggio piuttosto piccolo sebbene di deviazione contenuta. L'intervento proposto prevede in definitiva di sostituire il piattame di rinforzo esistente assicurandosi che il nuovo piattame sia imbullonato con bulloni di diametro leggermente superiore (dal M20 a M22) di tipo HRC con codolo sacrificale. Questo assicurerà un serraggio adeguato che dovrebbe scongiurare le rotture a fatica per taglio che si sono verificate nei bulloni precedenti, i quali non serrati correttamente lavoravano come spinotti a taglio.

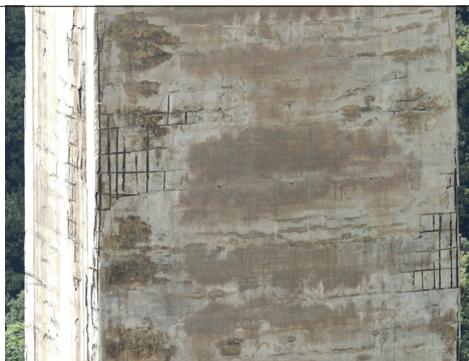
Un altro elemento molto degradato del Rago sono i calcestruzzi faccia vista delle pile e la relativa armatura. Questo è un fenomeno diffuso in molte strutture da ponte di cui si è scritto e discusso fin troppo [2][3][4]. Come fattorizzare questo degrado nel modello matematico, ovvero quanto questo degrado riduca la capacità statica e sismica dell'opera, continua però a essere affidato al giudizio del responsabile delle verifiche.

Il Rago ha le pile mal messe e si deve senz'altro prevedere un ripristino corticale importante. La risposta sismica di questo ponte non prevede però cicli di escursione plastica delle pile ripetuti: il ponte ha frequenze piuttosto basse. I ripristini si rendono necessari più che altro per garantire una più che vantaggiosa estensione di vita utile dell'opera. Un'altra forma di degrado che si nota nel viadotto, questa senz'altro più pericolosa perché difficile da valutare numericamente, è quella del sistema di appoggi e quindi della cinematica complessiva dell'opera. Le due travate, Nord e Sud, sono piene di giunti e appoggi. Solo nel tratto centrale delle grandi luci si hanno 4 giunti e 4 allineamenti di appoggio per ciascuna via: quelli tra cassone metallico e travi di accesso a struttura mista e quelli tra queste ultime e le successive campate in c.a.p.; 2 allineamenti per lato. Gli appoggi sono degradati e sono a fine corsa. I due ponti hanno una pendenza longitudinale che ha facilitato una deriva degli spostamenti; deriva di minimo dell'energia potenziale nei movimenti ciclici longitudinali dovuti a temperatura e altre azioni esterne. Non si capisce perché in meno di 300 m di ponte ci debbano essere ben 4 giunti di espansione. Risistemare e razionalizzare la cinematica e i vincoli del Rago sarà senz'altro l'operazione più difficile, affascinante e con più alto valore aggiunto.

5. Il degrado dei calcestruzzi delle pile della grande luce del Rago

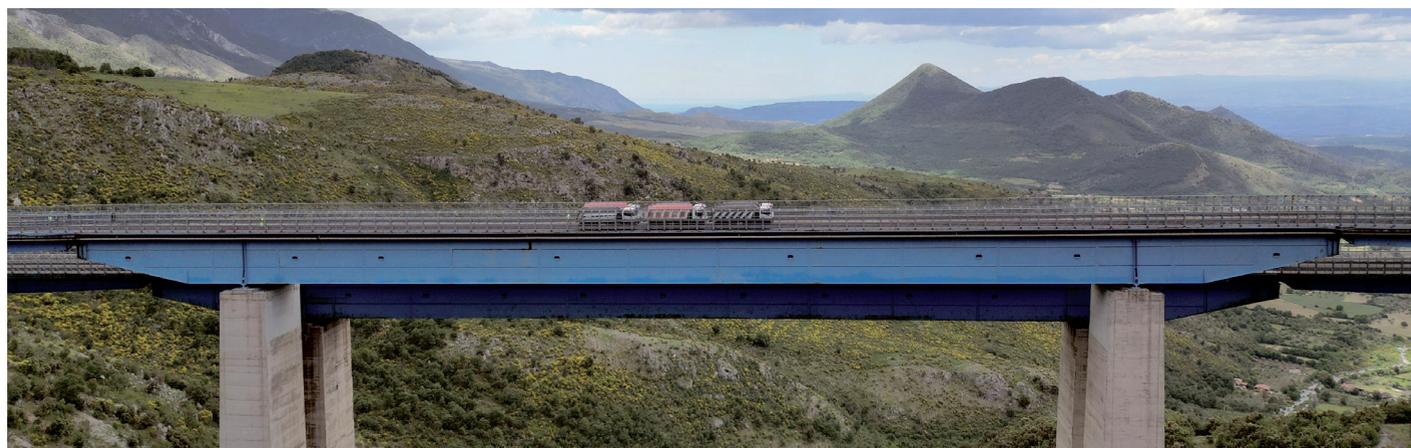
8. Le prove di carico: 250 t in mezzera della grande luce

Le prove hanno confermato che, ai fini del comportamento flessionale globale, il piastrame aggiunto è totalmente collaborante, almeno nell'intervallo tensionale causato dai carichi accidentali da Codice della Strada. Gli abbassamenti misurati sono stati di poco inferiori ai minimi attesi, probabilmente per la compartecipazione del pacchetto bituminoso e delle barriere e per le reazioni parassite dei vincoli, che hanno sempre un effetto irrigidente; ad esempio inducono un comportamento ad arco, specialmente in travate alte come quella del Rago che ha un rapporto luce altezza pari circa a 15.
