## **Multidisciplinary Design of the new Sangro Bridge** **A review of the geological, geotechnical and hydraulic issues**

### **La progettazione integrata del nuovo ponte sul fiume Sagro** **Aspetti geologici, geotecnici e idraulici**

**Prof. Ing. Marco Petrangeli\***, *Progettista e Direttore dei Lavori*

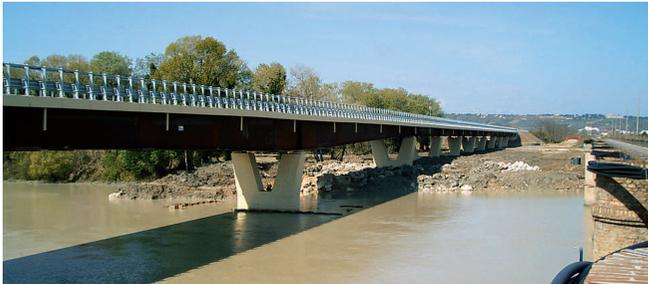
Photo 1 - The new bridge over the Sangro River.

bridge, maximum importance was given to simplicity and reliability of cost and construction time schedule. A continuous composite girder was preferred to larger span solutions based on stayed or bow string schemes. The composite does allow comparatively large spans to be built at a discount to other solutions as well as provides an appealing architectural blending with the surrounding area and adjacent masonry railway bridge.

Position of intermediate supports and span lengths were therefore optimized based on the geotechnical and hydraulic inputs provided by the experts.

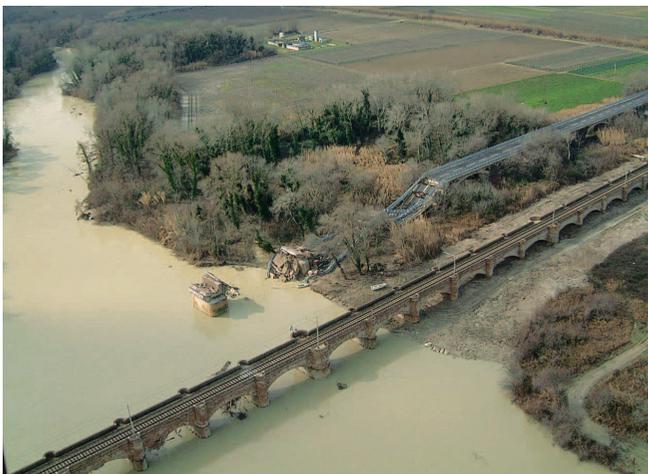
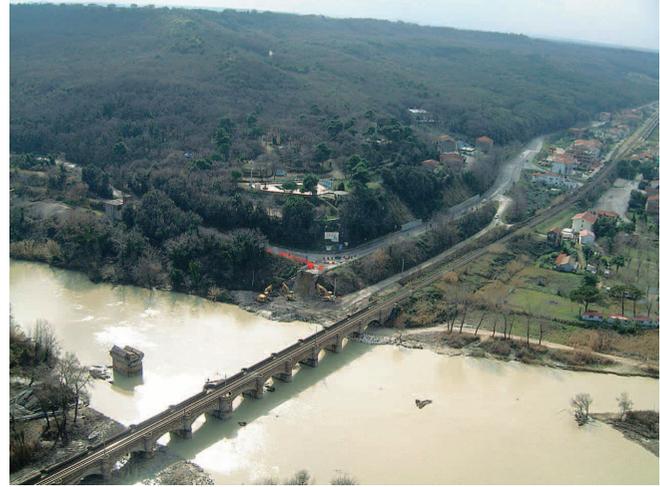
Photo 2 and 3 – The old bridge after the collapse.

The collapse of the old masonry and concrete arch bridge made of 12 spans of 29 metre each, was a two stage event. The first one, involving the first three (South) spans took place on October 24<sup>th</sup> 2004; with the second one, on the 3<sup>rd</sup> January 2005, further 3 spans collapsed with a domino effect leaving only 6 spans still standing attached to North abutment.

Although the mechanism of collapse (4 hinges) is well known, still the event was highly dramatic and spectacular. Quite a few could witness the event since premonitory signs in the morning lead to the collapse at lunchtime with the actual collapse taking less than 1 hour.

The authors believe a number of different factors may have contributed to the bridge collapse. Possibly only few of them have been critical, certainly one must have been the triggering cause (scouring). The following list includes the most important of them:

- Foundation scouring. The survey executed after the collapse showed local scouring to be in excess of 3 metres, especially around the old bridge foundations. The collapse initiated with the first pier, falling exactly in the middle of the main active river branch within the 100 metre wide river estuary.

- Under dimensioning of foundations. Concrete piles below the plinth were weakly reinforced and only one in four of it. They were only built in the plinth for half a metre, the plinth was unreinforced. Scouring must have dramatically reduced the lateral strength and stiffness of the foundation leading to inadmissible displacement to the arches.

- Strong overloading of the bridge due to excessive thickness of the road bituminous pavement. During the years, surface maintenance has caused this thickness to steadily build up to over 40 cm. This thickness is equivalent to a 4 ton/m increment of the permanent load compared to a 10 cm standard pavement.

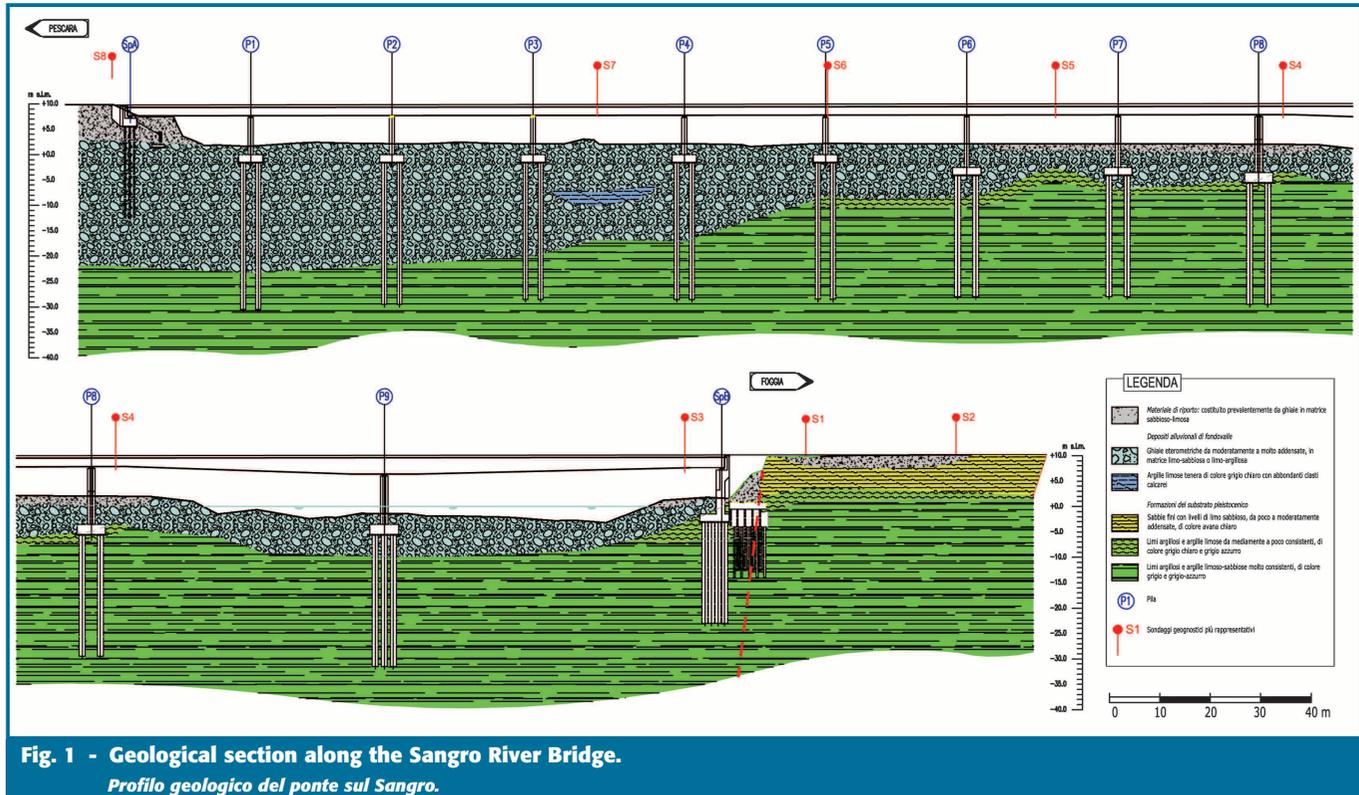
towards the centre of the river plain, the thickness of the alluvial deposit grows reaching the maximum value of approximately 25 m in the area of the left shoulder of the bridge (see fig. 1, geological section).

The alluvial deposit lies above the silty-clayey plio-pleistocenic formation, which is very thick (at least 50 m as indicated by borehole logs).

Le numerose indagini eseguite per la progettazione del ponte hanno accertato la presenza di depositi alluvionali sabbioso-ghiaiosi di spessore gradualmente crescente procedendo dal piede della sponda destra (Sud) verso l'area centrale di fondovalle. Lo spessore delle alluvioni è risultato di pochi metri al piede della sponda destra, in corrispondenza della spalla del ponte; tale spessore si mantiene su valori molto bassi (circa 6-7 m) sul ciglio sinistro dell'alveo di magra, quindi aumenta progressivamente fino a raggiungere il valore massimo di circa 25 m in corrispondenza della spalla sinistra (Nord) del ponte.

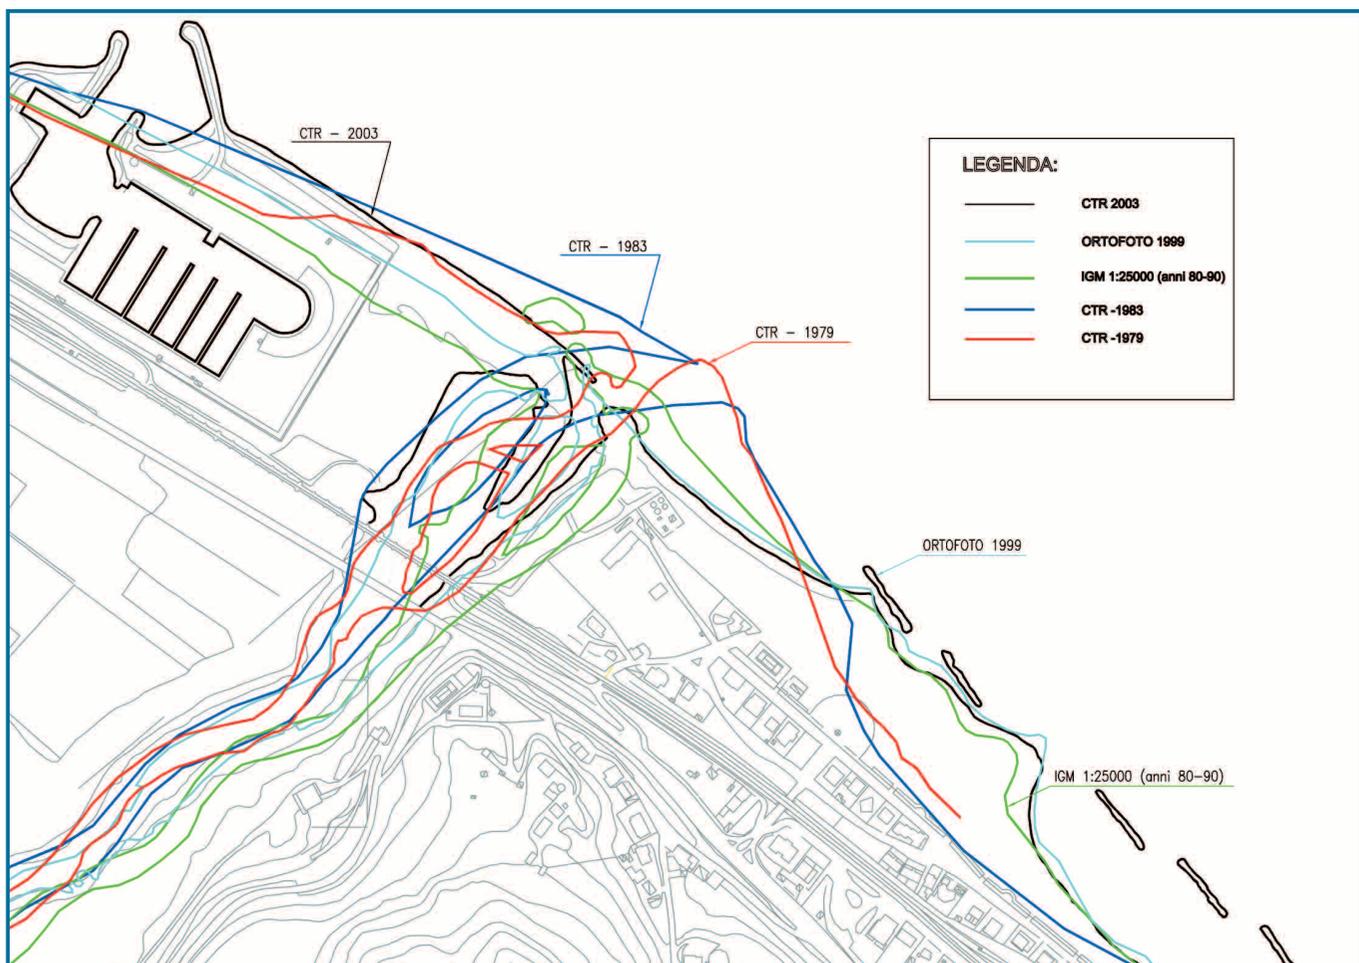
**Fig. 3 - Evolution of the shoreline based on historical maps.**

Figure 3 represents the reconstruction of the river bed and the coast evolution, on the base of such

The comparative study shows the development of a shore bar that has moved and aligned to the breakwaters so to partially close the river mouth. Recent excavation works, carried out to create a channel through the bar allowing the river outflow, gives evidence of the described evolutionary trend. Shore bar opening could have increased outflow speed, activating and/or increasing the scouring phenomena at the collapsed bridge foundations.

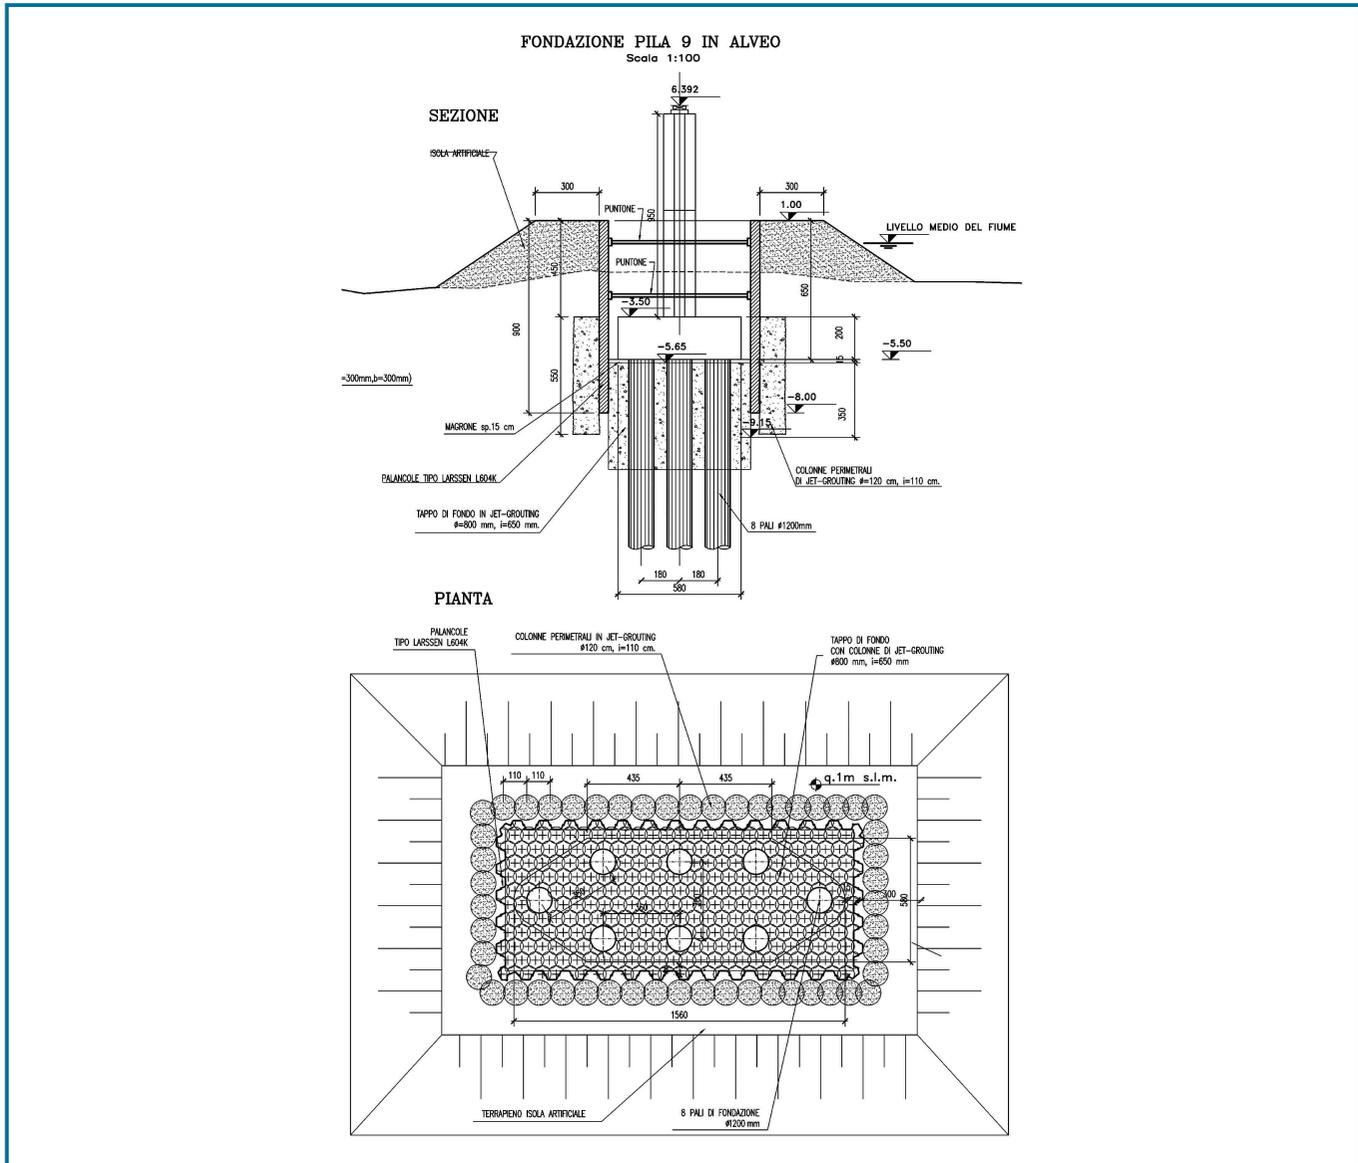
**Fig. 4 - Layout of the foundation of the pier no. 9, located in the mainstream.**

Of particular interest is pier no. 9, located in the mainstream. A cofferdam was executed in order to enable the excavation of the foundation pit, deepened 6 m below the water level. In this case the steel sheet pile was reinforced with two steel frames (see photo no. 9) designed with such geometry that it was possible to work at the bottom of the pit with all the equipment necessary to complete the operations (reinforcing and concrete casting of the plinth).

The efficiency of the steel sheet pile and soilcrete sealing slab system has been very good in terms of earth retaining and waterproofing. Despite the water pressure acting on the sheet pile, no significant water infiltrations occurred inside the pits.

For the large span a special foundation was adopted, with six Ø1200mm piles embedded in an elongated shape plinth, with better hydrodynamic characteristics.

For the foundation excavations, below the groundwater level, a steel sheet-pile system was selected for waterproofing and earth retaining. In order to avoid any water infiltration from the bottom of the excavation, a "soilcrete" sealing slab (secant columns of jet-grout) was cast below the excavation pits.

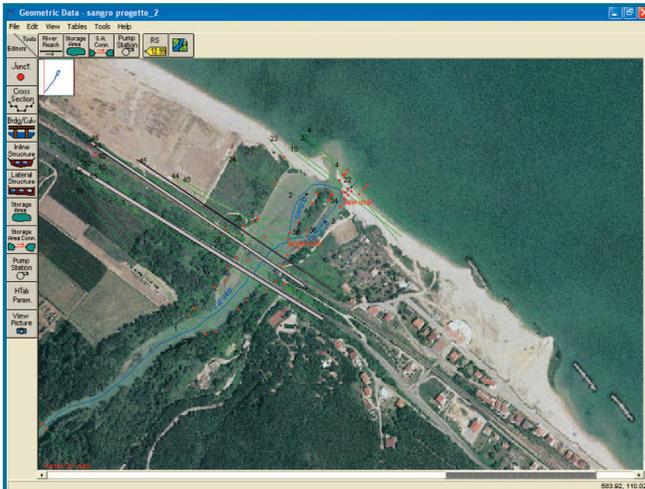
**Fig. 6 - HEC-RAS – river system scheme.**  
Modello HEC-RAS - Configurazione geometrica del tratto esaminato.

Bathymetric surveys were executed to ensure a good reconstruction of the stream river bed.

The hydraulic model includes weir and railway bridge located downstream from the new river bridge. The maximum sea water level was used as downstream boundary condition.

Manning's "n" values were utilized to evaluate energy losses, contraction and expansion coefficients to evaluate transition losses and bridge loss coefficients to evaluate losses related to weir shape pier configuration, pressure flow and entrance and exit conditions. Composite Manning's "n" values were defined using Ven Te Chow's book "Open channel hydraulics" and Cowan's procedure.

Flow water surface profiles was computed with HEC-RAS (River Analysis System) software, release 3.1.2, developed at the Hydrologic Engineering Center, which is a division of Institute for Water Resources (IWR) U.S. Army Corps of Engineers.

HEC-RAS is a software that allows to perform one-dimensional steady and unsteady flow river hydraulics calculations. The effects of various obstructions, such as bridges, culverts, dams, weirs may be considered in the computations. River system schematic was drawn in a "Reach" from upstream to downstream for a length of one kilometre. Such extension was sufficient to compute flow water surface profile, due to subcritical flow regime.

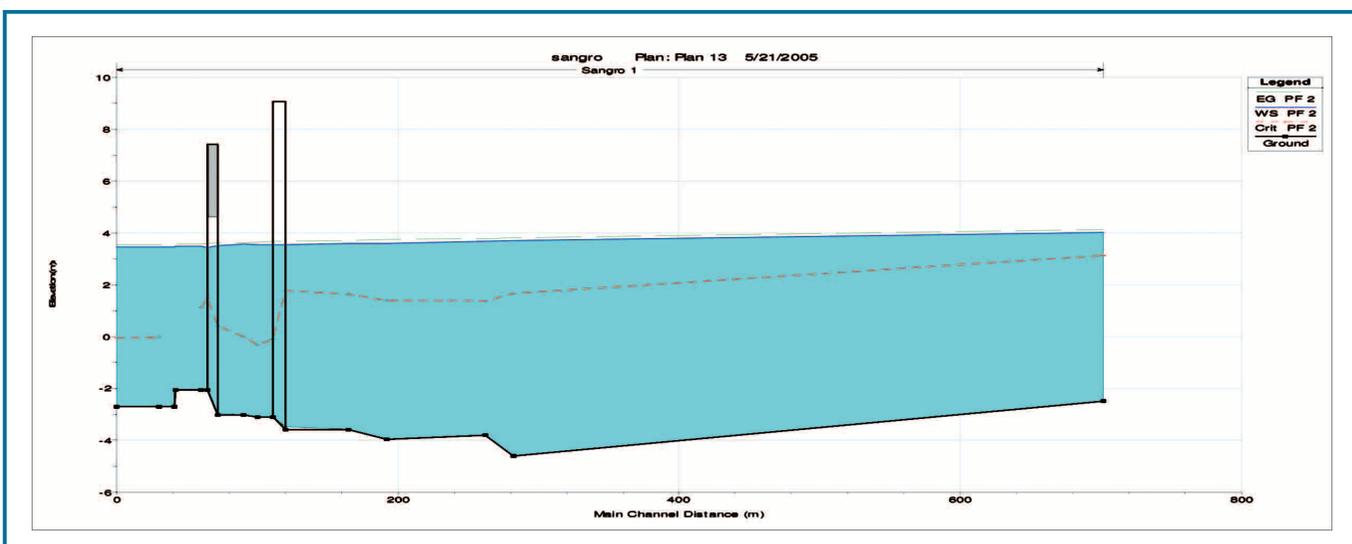
**Fig. 7 - HEC-RAS – Phase B –  $Q_1 = 1147 \text{ m}^3/\text{s}$ .**  
Modello HEC-RAS – Scenario B –  $Q_1 = 1147 \text{ m}^3/\text{s}$ .

With design flow rate 2 ( $Q_2 = 1147 \text{ m}^3/\text{s}$ ), water level reaches 3.38 m above sea level under bridge deck of S.S. 16 with design flow rate 1 ( $Q_1 = 1853 \text{ m}^3/\text{s}$ ). A depth higher than 1.9 m is assured between the maximum water level and the bridge deck low chord.

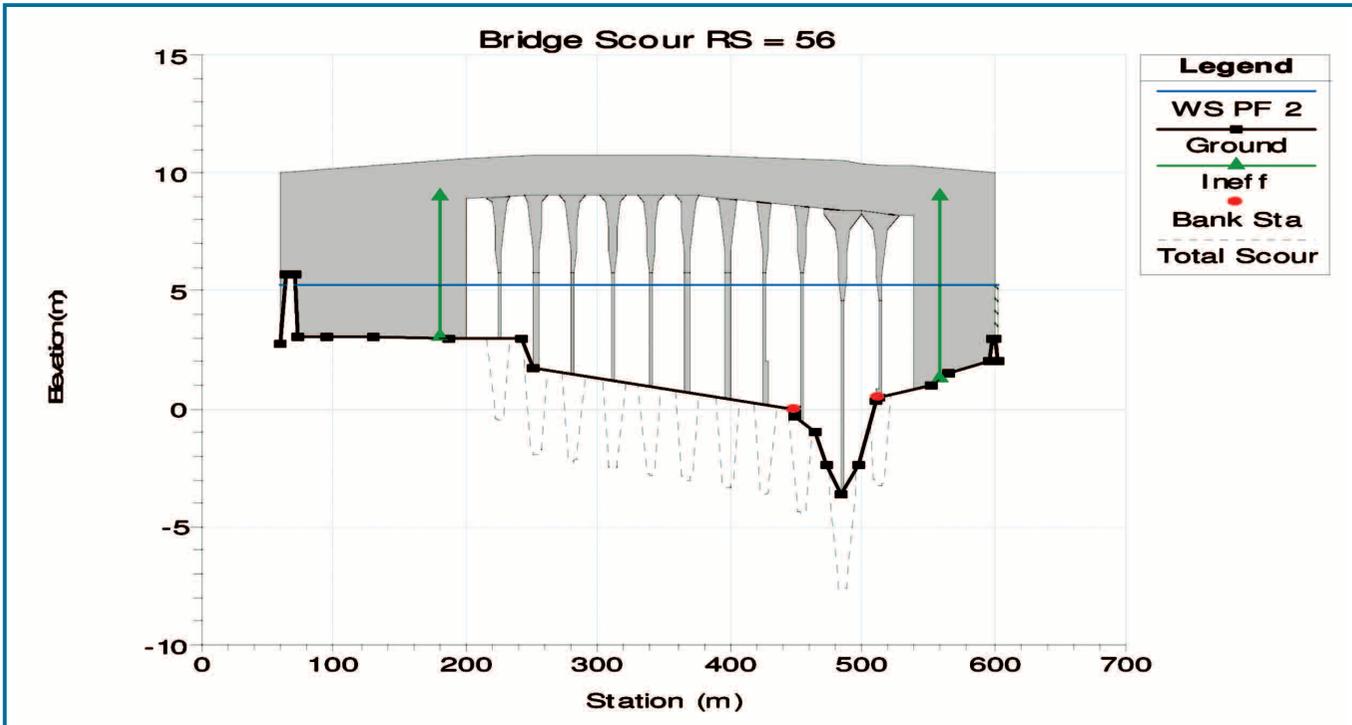
**Fig. 10 - HEC-RAS - Scour evaluation at new roadway bridge ( $Q_2 = 1853 \text{ m}^3/\text{s}$ )**

The maximum local scour value, 3.58 m, was computed on pier number nine inside the main channel. This computation has focused only on solid piers. In the general case, the flow could be obstructed by three substructural elements, herein referred to as

the scour producing components, which include the pier stem, the pile cap or footing, and the pile group. Nevertheless, ongoing research has determined methods and equations to determine scour depths for complex pier foundations. The bridge scour analysis was also performed with procedures of FHWA, evaluating the composite scour, with this procedure, the maximum scour value on pier number nine, was 4.3 m.

Pier foundations pile were designed to support bridge load even if they were partially uncovered because of the design maximum scour.

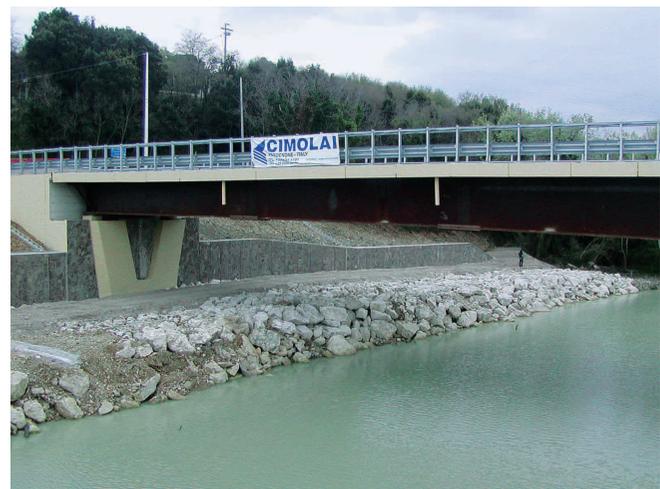
Photo 7 - Riprap revetment on right river bank.

In order to avoid channel degradation and lateral erosion, as erosion countermeasure of S.S. 154 road embankment, a flexible armour revetment was placed on the right river bank.

The bridge foundations were designed to support scour autonomously, even though a flexible armour revetment was placed on river bed around bridge section, to inhibit scour and lateral erosion, in order to avoid risk of failure for the old railway bridge located downstream.

Usually this does not happen during one storm, but is the result of the cumulative effect of a sequence of high flows. Therefore, if rock riprap is placed as only scour protection around a pier, the bridge should be monitored and inspected during and after each high flow event to insure that the riprap is stable.
