PONTE SUL FIUME SANGRO

La progettazione integrata del nuovo ponte sul fiume Sangro: aspetti geologici, geotecnici e idraulici di un'opera realizzata in soli 7 mesi, un risultato da considerare eccezionale per gli standard dei lavori pubblici nel nostro paese

PROF. ING. MARCO PETRANGELI**, **PROF. ING. GEOL. MASSIMO PIETRANTONI***, **ING. MAURO PRIANTE***

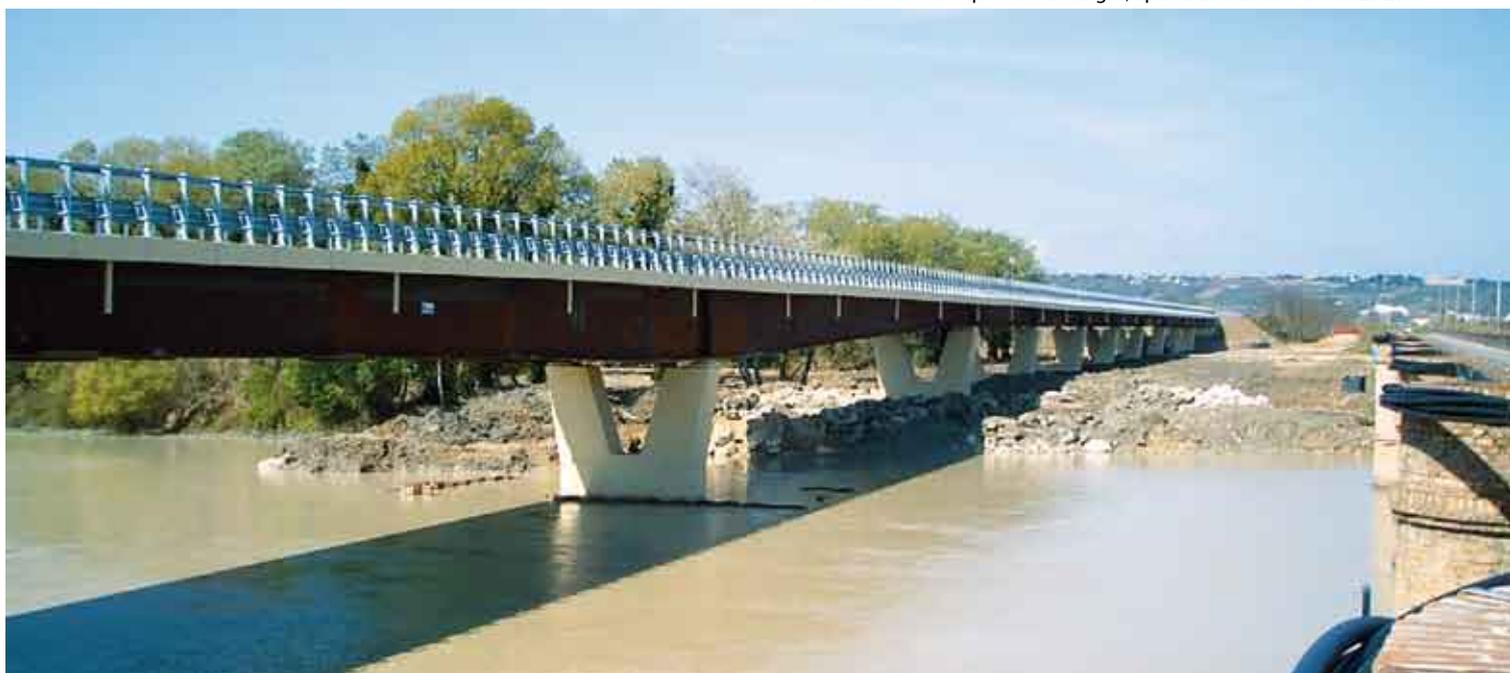
Foto 1 – Il nuovo ponte sul Sangro, aperto al traffico nel marzo 2007

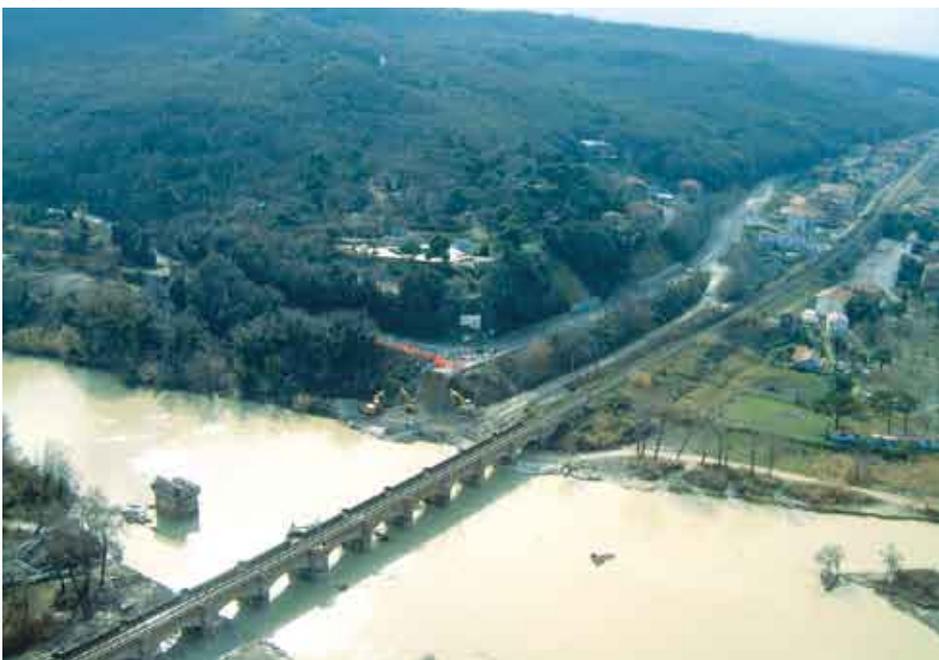
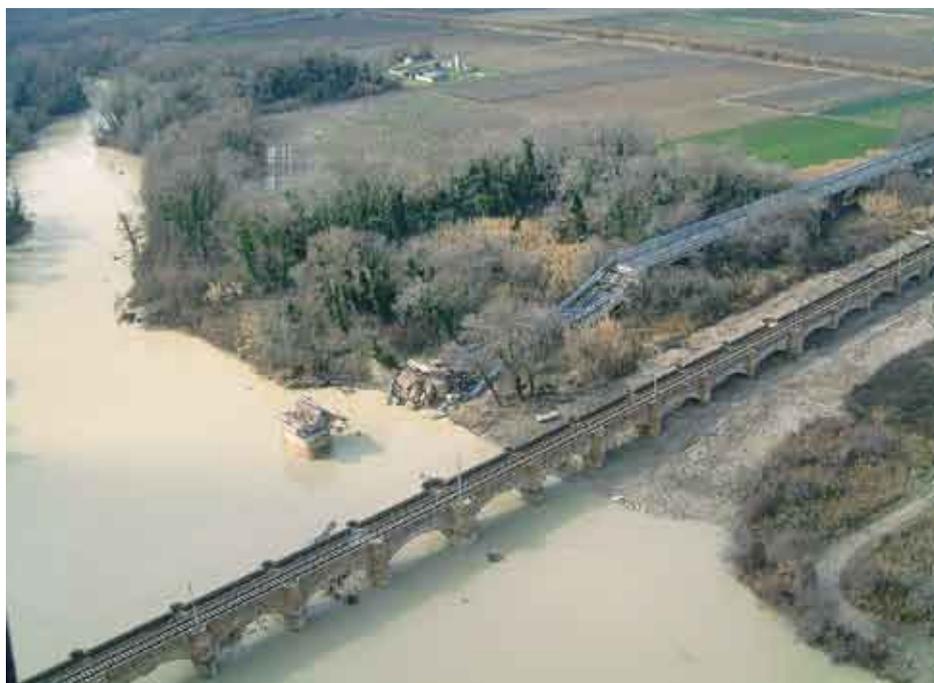
Foto 3

Foto 2, 3 - Il ponte sul Sangro dopo il crollo

Il crollo del ponte preesistente è avvenuto in due fasi, rispettivamente il 24 ottobre 2004 per le prime tre campate lato Sud ed il 3 gennaio 2005 per altre tre campate verso Nord. Per quanto il meccanismo del crollo sia caratteristico di questo tipo di strutture, l'evento è comunque da considerare eccezionale anche per la spettacolarità del fenomeno. Sono stati individuati vari motivi che hanno portato al crollo, verosimilmente con effetti concomitanti anche se risulta difficile valutare il peso che ciascuno di essi ha avuto nel fenomeno:

- Scalzamento delle fondazioni delle pile Sud in alveo. I rilievi batimetrici hanno dimostrato che in corrispondenza del ponte crollato si sono verificati fenomeni di erosione dell'alveo dell'ordine di 2-3 m (quota -4 m s.l.m.) con approfondimenti locali nell'intorno dei plinti.

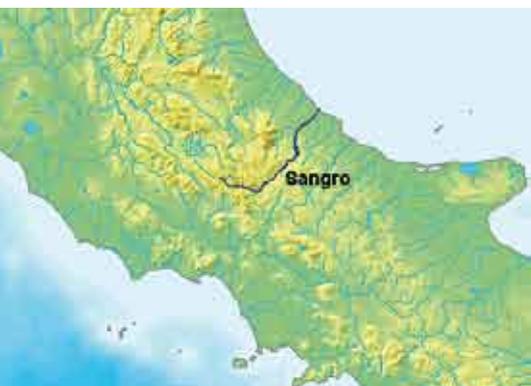
L'incisione valliva si è quindi approfondita nelle argille del substrato plio-pleistocenico e, in epoche recenti, è stata colmata da depositi alluvionali a granulometria prevalentemente ghiaiosa e sabbiosa. Le numerose indagini eseguite per la progettazione del ponte hanno accertato la presenza di depositi alluvionali sabbioso-ghiaiosi di spessore gradualmente crescente procedendo dal piede della sponda destra (Sud) verso l'area centrale di fondovalle. Lo spessore delle alluvioni è risultato di pochi metri al piede della sponda destra, in corrispondenza della spalla del ponte; tale spessore si mantiene su valori molto bassi (circa 6-7 m) sul ciglio sinistro dell'alveo di magra, quindi aumenta progressivamente fino a raggiungere il valore massimo di circa 25 m in corrispondenza della spalla sinistra (Nord) del ponte. Al di sotto delle alluvioni sono state incontrate, fino alla massima profondità investigata (circa 60 m), le argille plio-pleistoceniche.

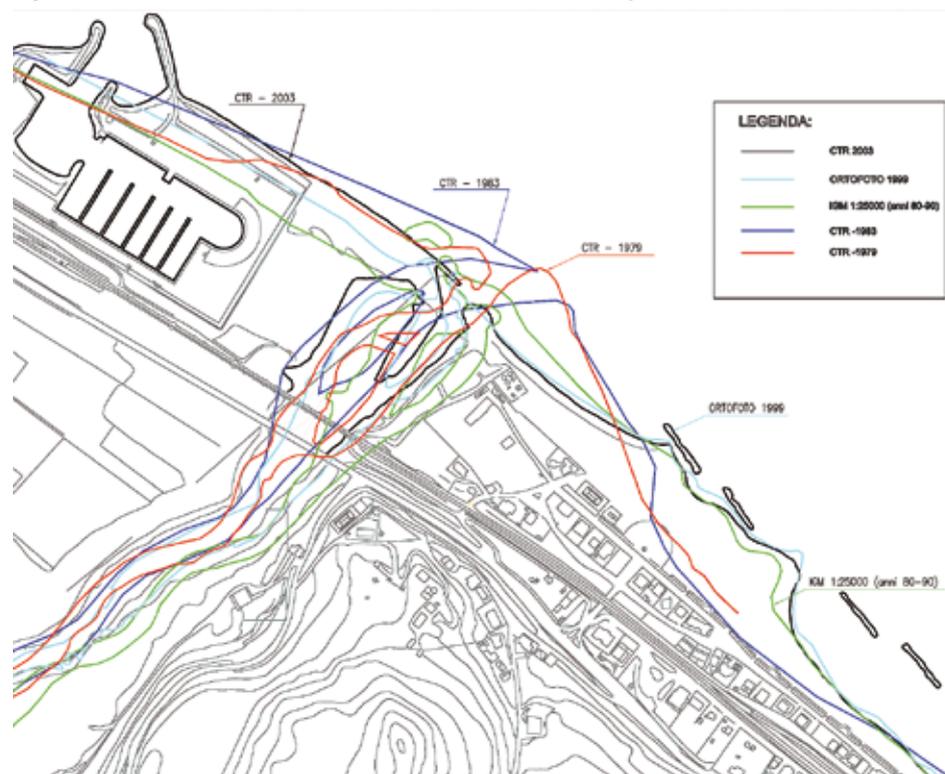
Figura 2 – La ricostruzione della linea di costa sulla base delle cartografie storiche

Per avere in ogni caso un inquadramento di queste problematiche, è stato effettuato il confronto tra cartografie storiche in modo da ricostruire, almeno nelle grandi linee, il quadro evolutivo e le trasformazioni avvenute in questo settore di territorio. La figura 2 rappresenta una ricostruzione dell'andamento del corso fluviale e della costa sulla base di tale confronto.

In sintesi, i dati raccolti indicherebbero che negli ultimi anni si sia verificato un generale arretramento della costa, con rettifica della cuspidè focale, e che nel contempo si siano instaurati processi e morfologie del tipo barriere/lagune a causa dello sviluppo di una barra (già presente in passato) che si è spostata e allineata alle scogliere.

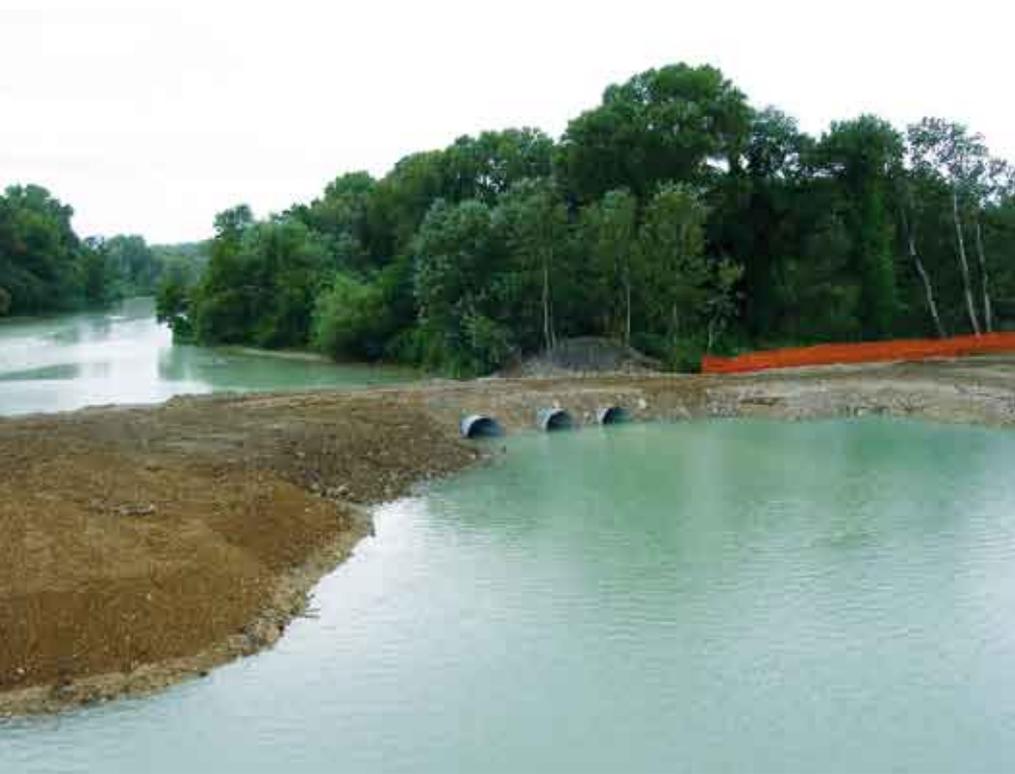
Foto 5 – Le opere provvisorie eseguite per le lavorazioni in alveo

Per la realizzazione dei plinti, approfonditi a varie quote ben al di sotto del livello di falda, è stato realizzato un palancolato metallico per il sostegno degli scavi e con funzione di tenuta idraulica. Per l'impermeabilizzazione del fondo è stato realizzato un tappo con colonne di jet-grouting.

Il sistema di opere provvisorie realizzato ha avuto un'ottima riuscita in termini di rapidità di esecuzione e di efficienza. Il contenimento del terreno e delle spinte dell'acqua è stato espletato senza alcuna criticità e la tenuta idraulica delle palancole e del tappo di fondo di jet-grouting si è rivelata molto soddisfacente essendosi verificate solo isolate e piccole infiltrazioni di acqua, nonostante il battente idraulico di oltre 6 metri.

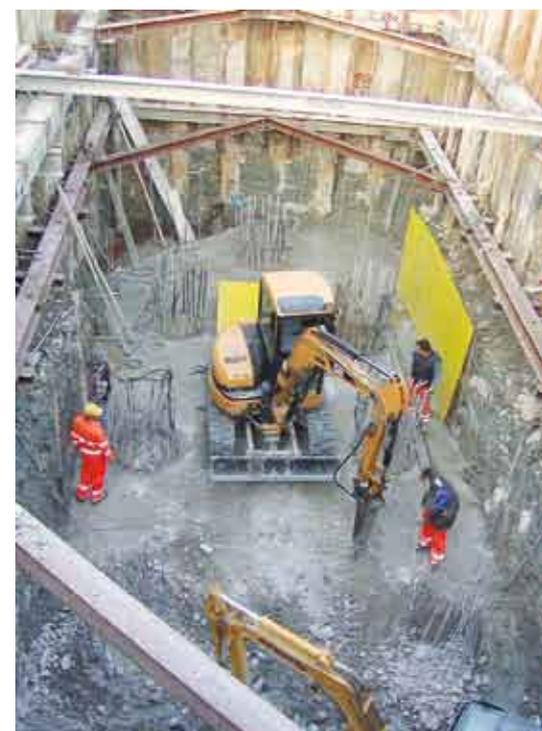
Foto 6 – Lo scavo del plinto della pila 9 in alveo

Di particolare interesse risulta la fondazione della pila 9 (ubicata in alveo), per la cui esecuzione è stata necessaria una tura del fiume e la formazione di una “penisola” di lavoro dalla quale è stato realizzato lo scavo a pozzo del plinto che si approfondisce circa 6 m sotto il livello del fiume.

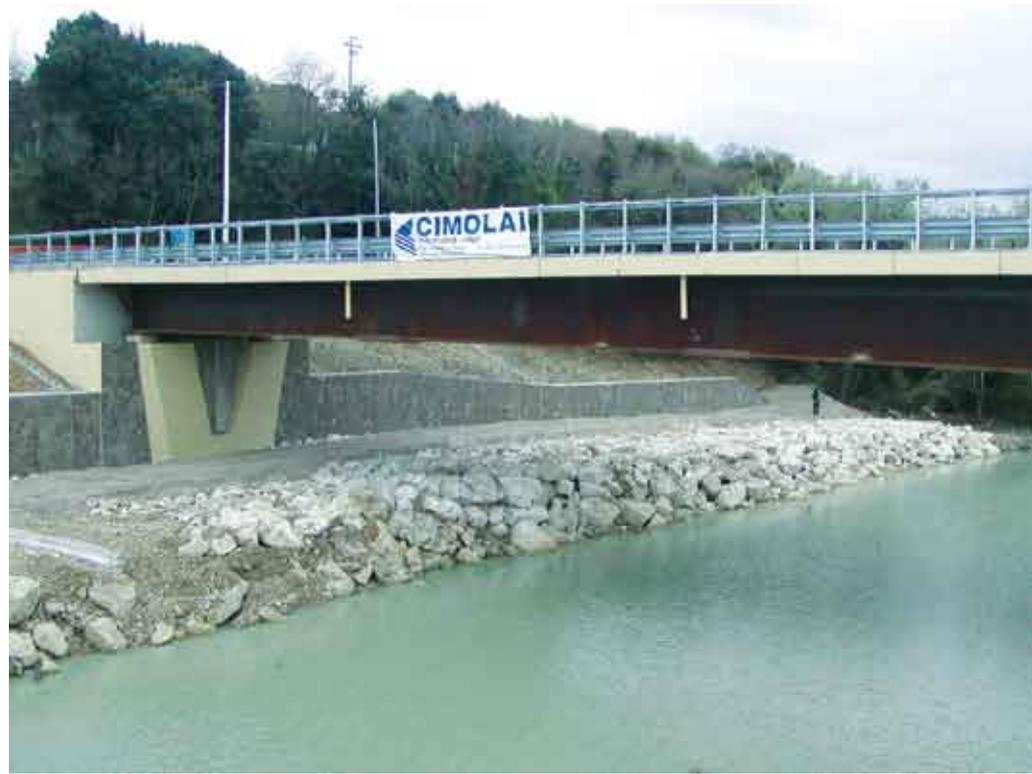
Le prove di carico sul palo dello schema 1 (interpretate con la nota tecnica di interpolazione iperbolica) hanno indicato valori del carico limite molto elevati con modeste deformazioni verticali (a testimonianza di elevate resistenze per attrito laterale sul fusto del palo nei terreni ghiaiosi).

Per lo schema 2 è stata condotta anche una prova su palo corto, in modo da studiare il comportamento del palo per solo attrito laterale nei terreni argillosi. Per questa prova, la cui interpretazione è stata condotta con il metodo grafico

(Bowles), si sono verificate deformazioni di entità non trascurabile che giustificano l'adozione di valori del carico limite ridotti rispetto a quelli ricavati con le procedure alla SLU.

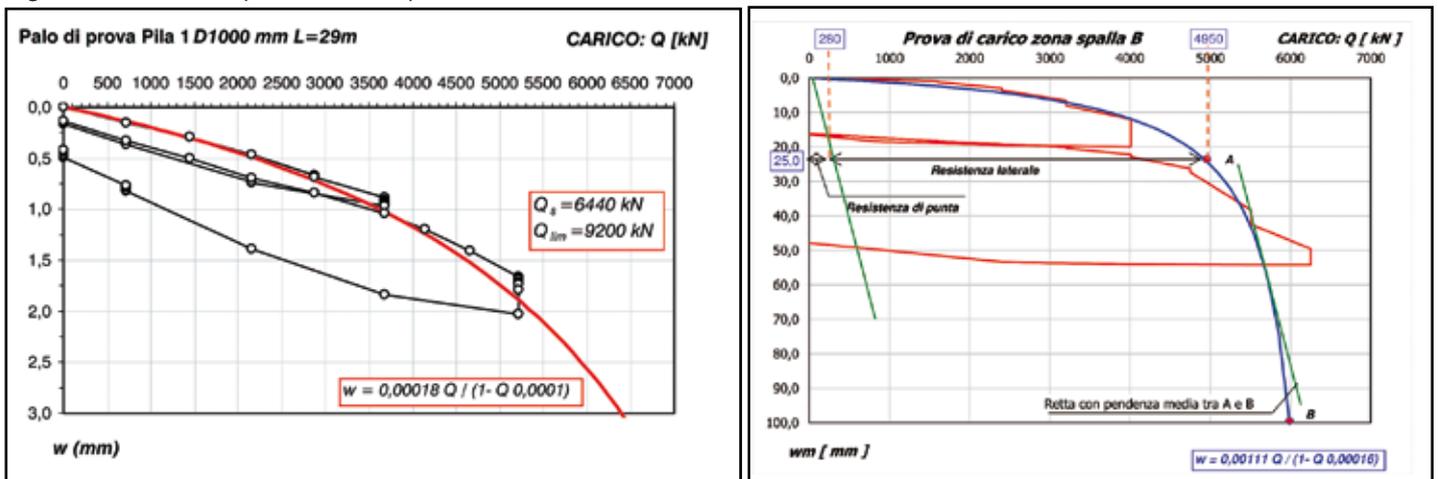
Figura 4 - I risultati delle prove di carico su pali

Le prove su pali eseguite in corso d'opera hanno confermato la correttezza di tale impostazione. Le prove sono state eseguite sui due diversi modelli di calcolo estremi:

Sulla sponda sinistra il modello prevede i maggiori spessori dei depositi alluvionali (circa 25 m, con pali lunghi 29 m che si intestano per 8 m nelle argille del substrato). Sulla sponda destra il modello prevede spessori di alluvioni trascurabili, con pali interamente intestati nella formazione argillosa.

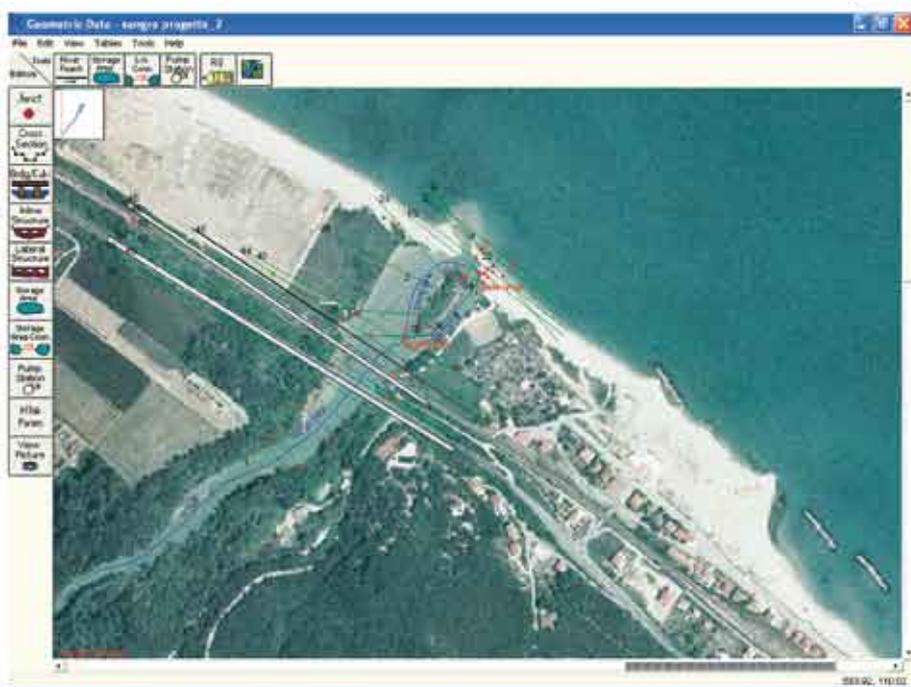
Figura 5 - Modello HEC-RAS - Configurazione geometrica del tratto esaminato

stinte condizioni di portata per ciascuno dei primi due scenari di riferimento a cui va aggiunta la simulazione relativa allo scenario C. Per le verifiche idrauliche è stato utilizzato lo schema di moto stazionario monodimensionale con il codice HEC-RAS (River Analysis System sviluppato negli U.S.A. dall'Hydrologic Engineering Center dell'U.S. Army Corps of Engineers, progettato da Mr. Gary W. Brunner. Nel modello è stata ricostruita la presenza della barra di foce e la morfologia della bocca di deflusso ricavata dai rilievi appositamente effettuati. La posizione attuale appare spostata verso sud, rispetto all'ortofoto utilizzata come base di riferimento del modello, come evidente nella Figura 5.

Al fine di ricostruire il profilo idraulico in maniera attendibile, sono stati inseriti nel modello idraulico i due ponti (stradale e ferroviario) e la traversa a valle del ponte ferroviario.

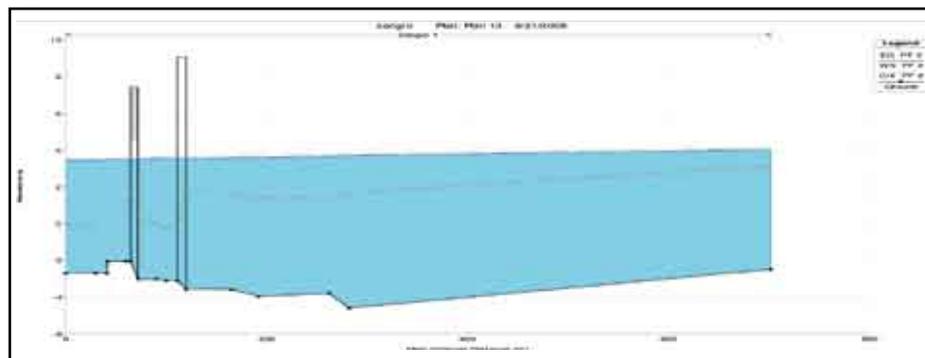
Figura 6 - Modello HEC-RAS - Scenario B - $Q1 = 1147 \text{ m}^3/\text{s}$

Anche in concomitanza del verificarsi della condizione 2 ($Q_2 = 1147 \text{ m}^3/\text{s}$, Portata di apertura contemporanea degli scarichi delle dighe) il ponte ferroviario causerebbe un contenuto rigurgito a monte sino al ponte stradale, sotto il quale rimarrebbe garantito un franco compreso tra un minimo di 1.90 ed un massimo di 4.38 m.

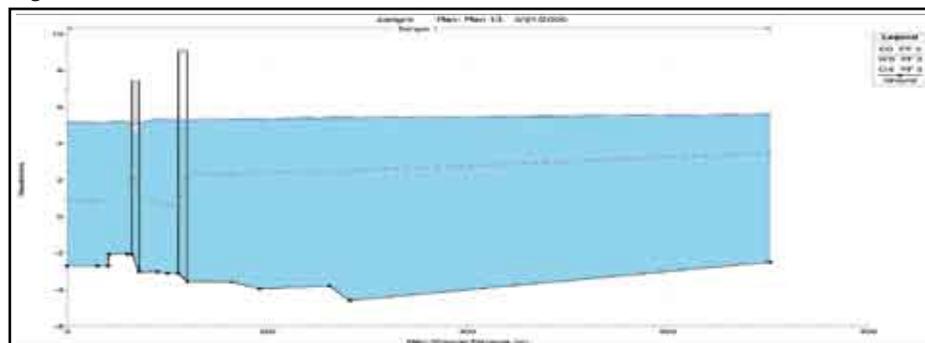
Figura 7 - Modello HEC-RAS - Scenario B - $Q2 = 1853 \text{ m}^3/\text{s}$

Anche per questo scenario le simulazioni evidenziano che nella condizione 1 ($Q_1 = 1853 \text{ m}^3/\text{s}$ evento di piena bicentenario PSDA) il ponte ferroviario sarebbe entrato in pressione causando un innalzamento dei livelli idrici in corrispondenza del ponte della S.S. 16.

Il livello idrico in corrispondenza del ponte di progetto per $Q_1 = 1853 \text{ m}^3/\text{s}$ è pari a 5.32 m s.l.m.

Rispetto all'intradosso massimo del ponte posto a 7.76 m s.l.m. si ha un franco idraulico di 2.44 m.

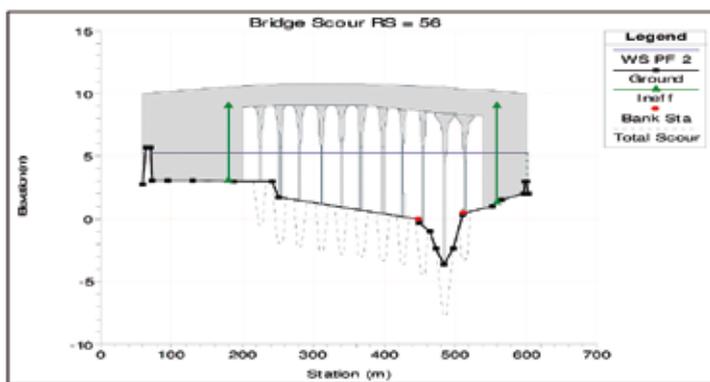
Figura 8 - Modello HEC-RAS – Scalzamento del vecchio ponte della S.S.16 per la portata $Q_2 = 1853 \text{ m}^3/\text{s}$

Le verifiche di scalzamento condotte sul ponte stradale crollato evidenziano come già valori di portata decisamente inferiori alla portata della condizione 1 potessero causare scalzamenti tali da raggiungere l'intradosso dei plinti di fondazione delle pile poste nell'alveo inciso.

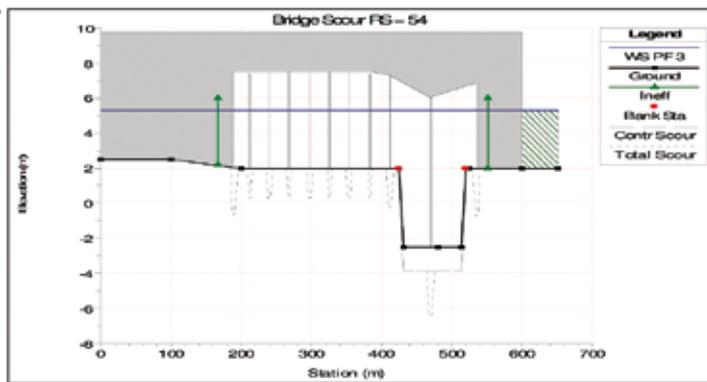
Figura 9 - Modello HEC-RAS – Scalzamento del nuovo ponte della S.S.16 per la portata $Q_2 = 1853 \text{ m}^3/\text{s}$

Il massimo scalzamento si registra sulla pila 9 in alveo di magra.

Sulla fondazione di questa pila il valore di scalzamento calcolato come somma dello scalzamento per contrazione della corrente e di quello indotto dalla presenza della pila pari a 3.58, misurato a partire dalla quota di fondo alveo della sistemazione di progetto che è posta a -2.5 m sul livello del mare.

Lo scalzamento calcolato raggiungerebbe quindi la quota di -6.08 m s.l.m. senza scoprire l'intradosso del plinto.

Ripetendo la verifica secondo le procedure consigliate dalla FHWA tenendo conto dello scalzamento composto indotto dalla pila, dalla ciabatta di fondazione e dal gruppo di pali di fondazione, si ottiene un valore leggermente maggiore dello scalzamento pari a 4.30 m.

In questo caso lo scalzamento raggiungerebbe la quota di -6.70 m s.l.m. causando una lieve scopertura dei pali di 20 cm, poiché l'intradosso del plinto è posto a quota -6.50 m s.l.m.
