La vulnerabilità sismica dei ponti a travata

Seconda parte

Facendo seguito al lavoro già pubblicato sul fascicolo di Gennaio-Febbraio di **leStrade**, in questa seconda parte viene indagata la vulnerabilità sismica della tipologia di viadotto stradale e ferroviario più diffusa in Italia, ovvero quello a travi poggiate con pile in cemento armato e appoggi in gomma o acciaio-teflon.

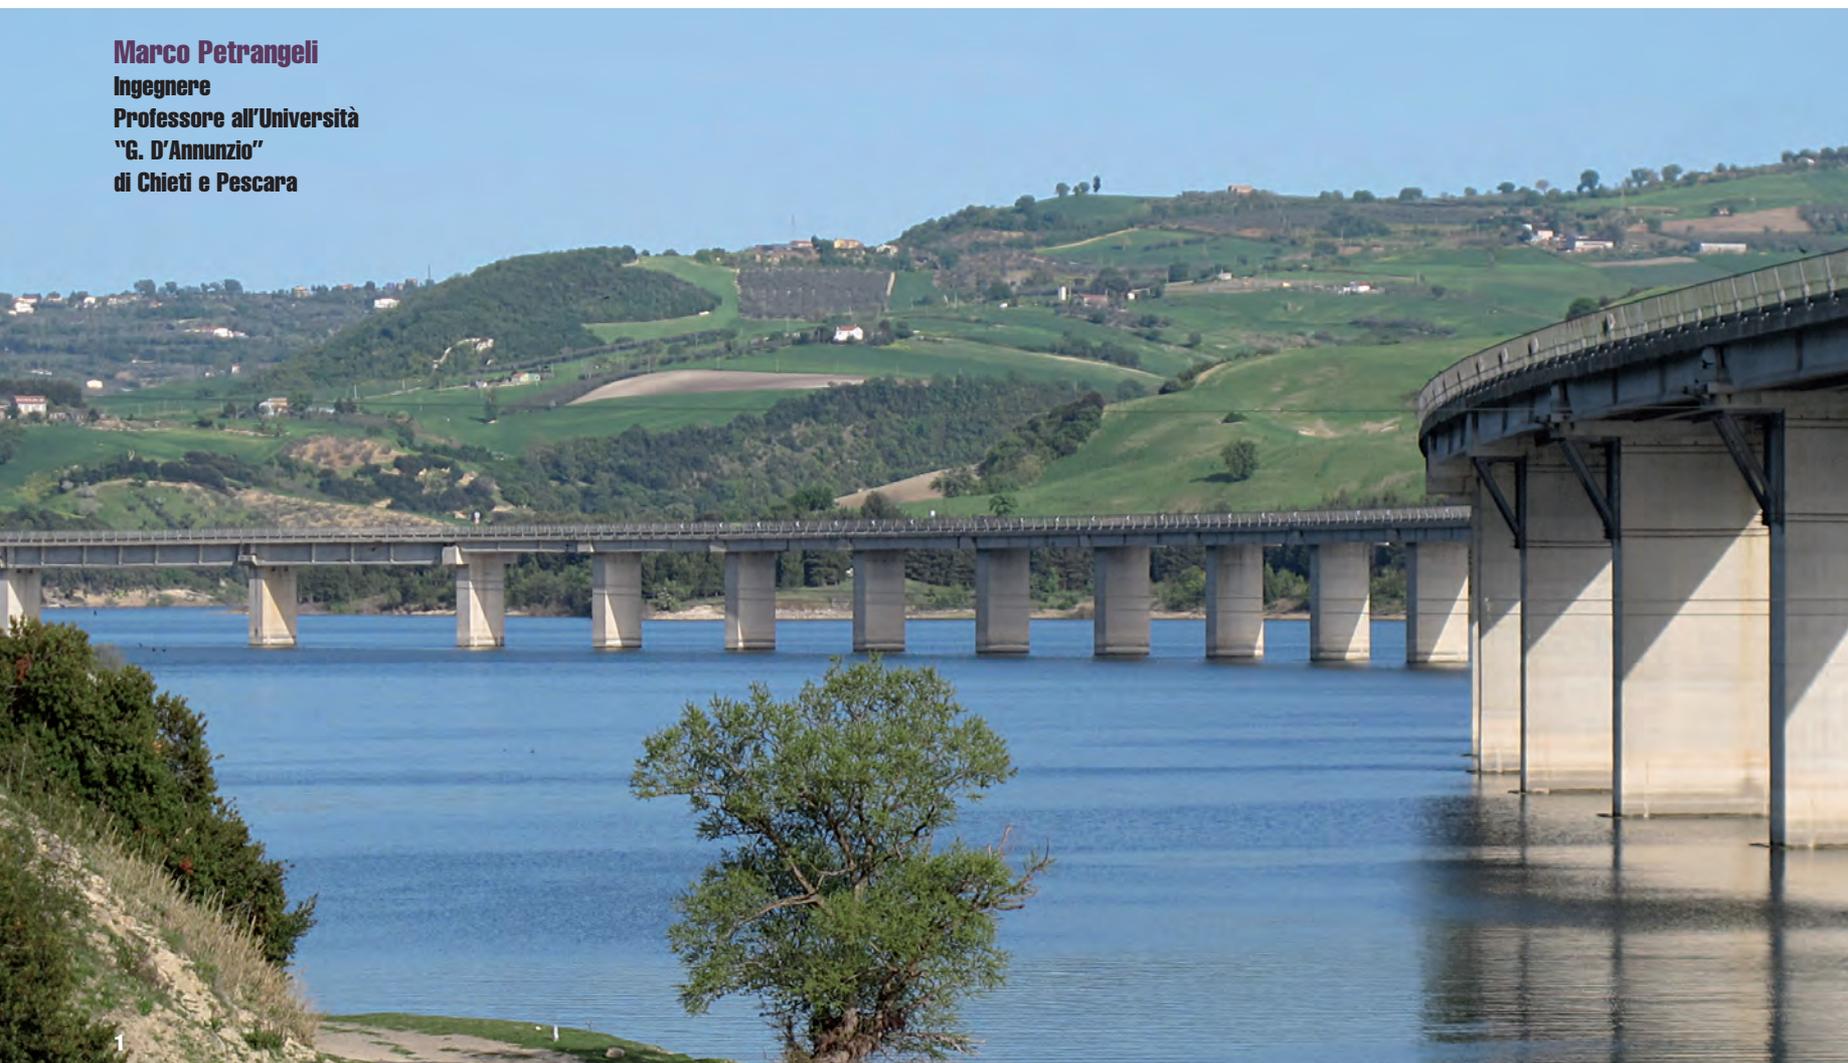
1. Il viadotto Molise I, lungo la SS 647 che collega Campobasso con Termoli, un suggestivo esempio di viadotto italiano a travata

Esemplare è stato il caso del viadotto Molise I (fig. 1) dove per errore, nell'intento di eliminare i giunti, si intervenne su alcuni pulvini provocando la rottura degli sbalzi dei pulvini stessi. L'impalcato però non ne risentì affatto in quanto le travi esterne che poggiavano su questi sbalzi vennero sostenute dai trasversi di testata e le reazioni di queste travi trasferite direttamente agli appoggi delle travi interne che poggiavano sulla parte integra del pulvino, sopra i fusti pila.

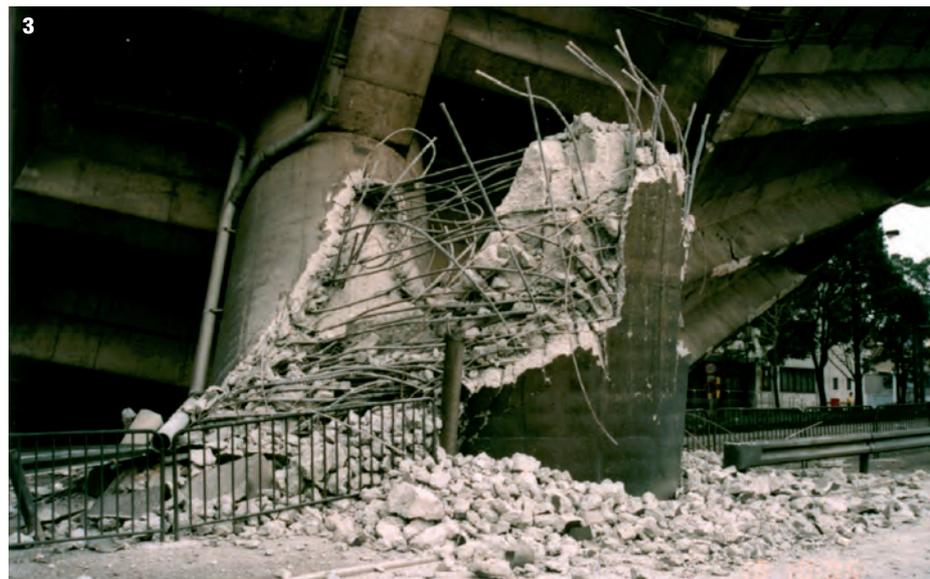
3. Una pila del viadotto Hanshin a Kobe crollata a seguito del terremoto del 1995

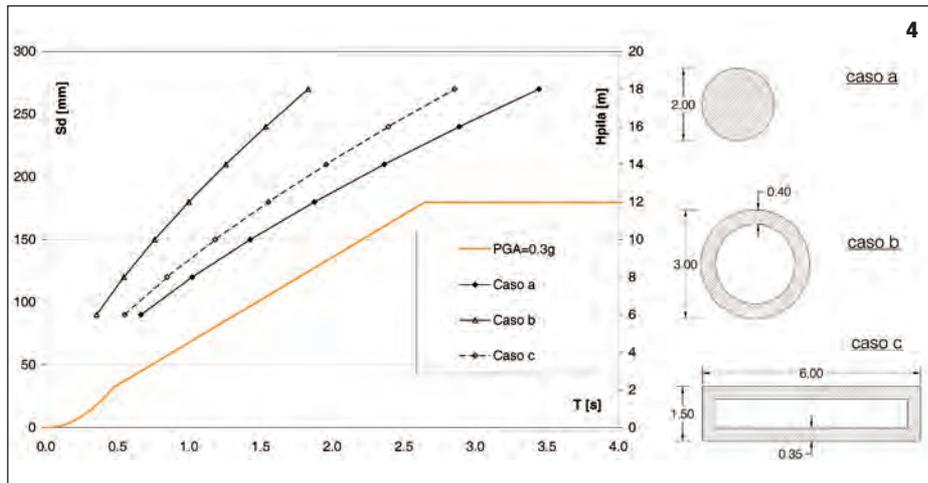
4. Confronto fra domanda sismica e capacità in spostamento (stimato allo 1.5% dell'altezza) per tre tipologie comuni di pile da ponte

Un grafico sintetico per quantificare le osservazioni di cui sopra è quello riportato in fig. 4. Qui si rappresenta lo spettro in spostamenti di un terremoto con $PGA = 0.3 \text{ g}$ (linea gialla), ovvero un evento di intensità medio-alta del tipo verificatosi in Friuli, Irpinia e Abruzzo.

Tale spettro è calcolato tenendo conto di uno smorzamento dovuto a meccanismi dissipativi pari al 10%, valore facilmente ottenibile con diverse forme di danneggiamento senza che si abbia il crollo dell'opera.

Sullo stesso grafico sono riportate quindi le curve rappresentative dello spostamento massimo in sommità che pos-

sono avere tre pile da ponte aventi le sezioni rappresentate in figura, ovvero:

- circolare piena diametro 2 metri,
- circolare cava diametro 3 metri,
- rettangolare cava dimensioni 6 x 1.5 metri.

Tali curve sono state calcolate come segue. Si è ipotizzata una massa dell'impalcato gravante su ciascuna pila pari a 600 tonnellate (30 metri di luce per 20 tonnellate a metro lineare). Si è quindi calcolata l'altezza delle pile in funzione del periodo di vibrazione (T) in ascissa nel grafico. Per calcolare l'altezza delle pile corrispondente a un dato periodo (T) si è dovuta prima calcolare la rigidità secante allo snervamento delle tre sezioni, ipotizzando una armatura longitudinale tipica pari allo 0.5% per la pila piena e lo 1% per quelle cave. Si è quindi tracciato sul grafico lo spostamento massimo delle pile assumendo quale valore indicativo l'1.5% dell'altezza, considerando che anche pile con configurazioni geometriche ai limiti del comportamento flessionale (comunemente individuato dal rapporto adimensionale tra altezza della pile e quella della sezione $H/h = 2-2.5$) possono subire tali spostamenti senza crollare [6] [7] [8]. Si ottengono spostamenti che sono sempre superiori a quelli di domanda dello spettro. In altre parole, pile con modesto carico assiale armate secondo la pratica costruttiva corrente degli ultimi decenni dello scorso secolo hanno una resistenza e una duttilità superiore a quanto richiesto dai sismi tipici della fascia appenninica italiana.

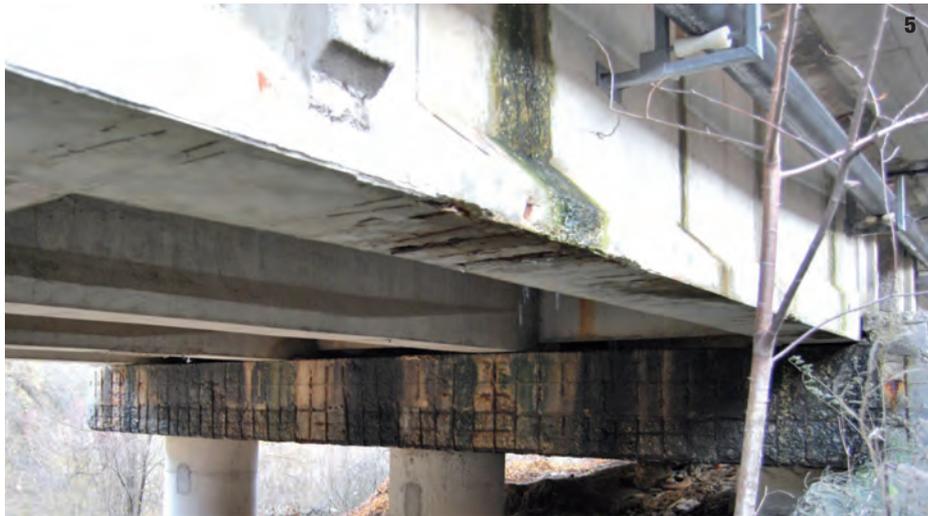
5. Fenomeni molto avanzati di corrosione per un pulvino lungo la SS4 Salaria

I pulvini dei viadotti italiani a travi poggiate versano spesso in un pessimo stato di conservazione a causa della percolazione delle acque di piattaforma dai giunti. Tale degrado in taluni casi è così avanzato che si rischia il collasso per perdita di sezione efficace dell'armatura.

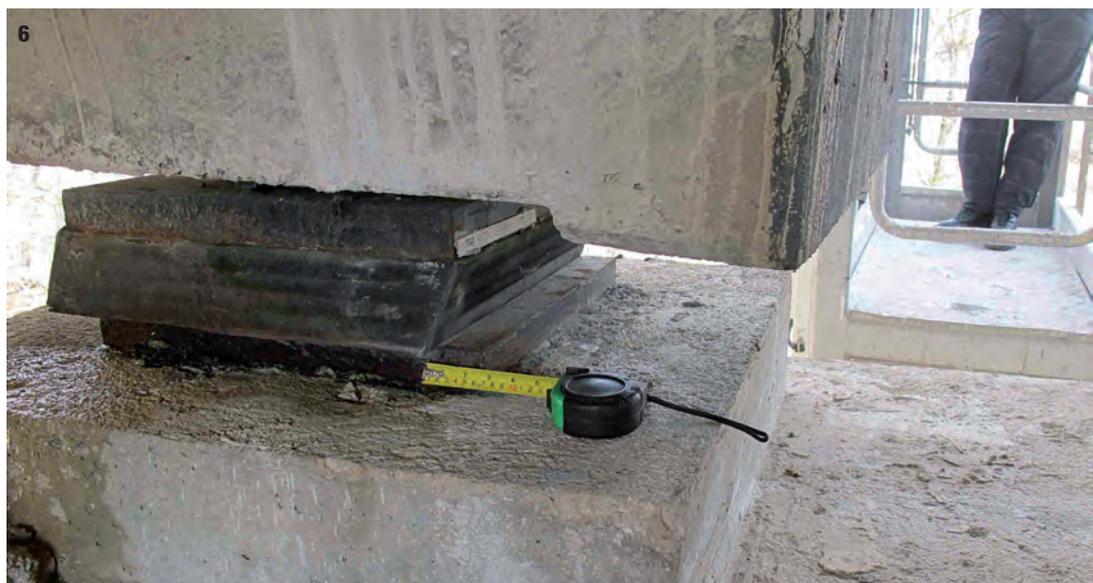
6. Il viadotto Aterno II sulla SS17 all'Aquila. Il terremoto del 2009 ha provocato scorrimenti di alcuni centimetri

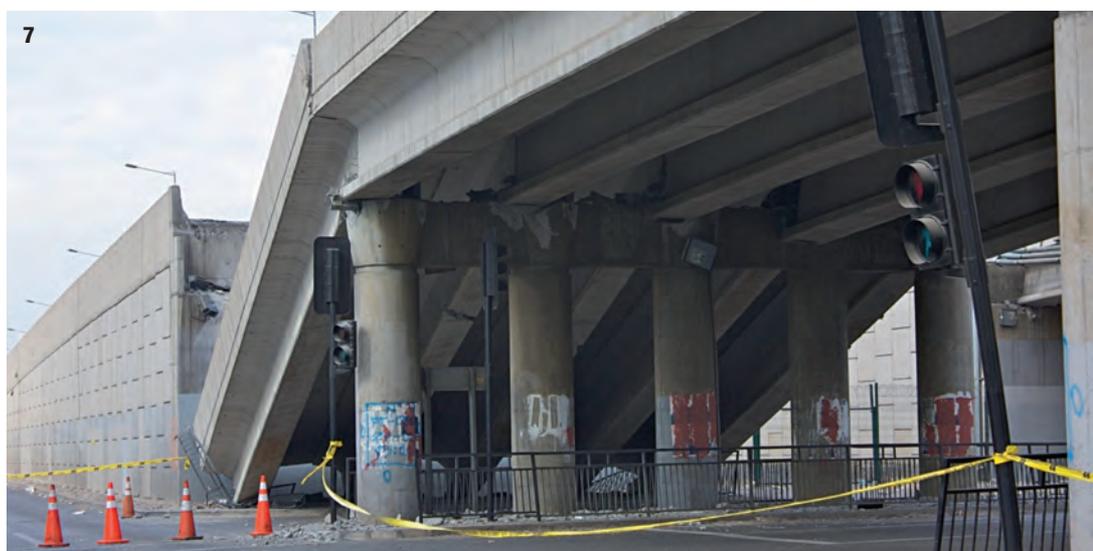
7. Crollo per perdita di appoggio a Santiago del Cile a seguito del terremoto del febbraio 2010

Questi appoggi in gomma hanno quindi un effetto piuttosto positivo per terremoti di intensità medio bassa. Per intensità maggiori i casi sono due. Quando non vi sono ritegni si possono verificare scorrimenti relativi molto elevati tra impalcato e testa pila. Fenomeni di perdita di appoggio da parte dell'impalcato (fig. 7) sono tuttavia rari in Italia dove, con le usuali geometrie, sarebbe necessario avere spostamenti relativi tra travi e pulvini superiori a 50 cm contemporaneamente su tutti gli appoggi, in quanto la presenza di trasversi precompressi di testata garantisce generalmente la stabilità dell'impalcato anche quando si verifica perdita di appoggio per una o due travi, considerato che normalmente si hanno 4 o più travi per impalcato.

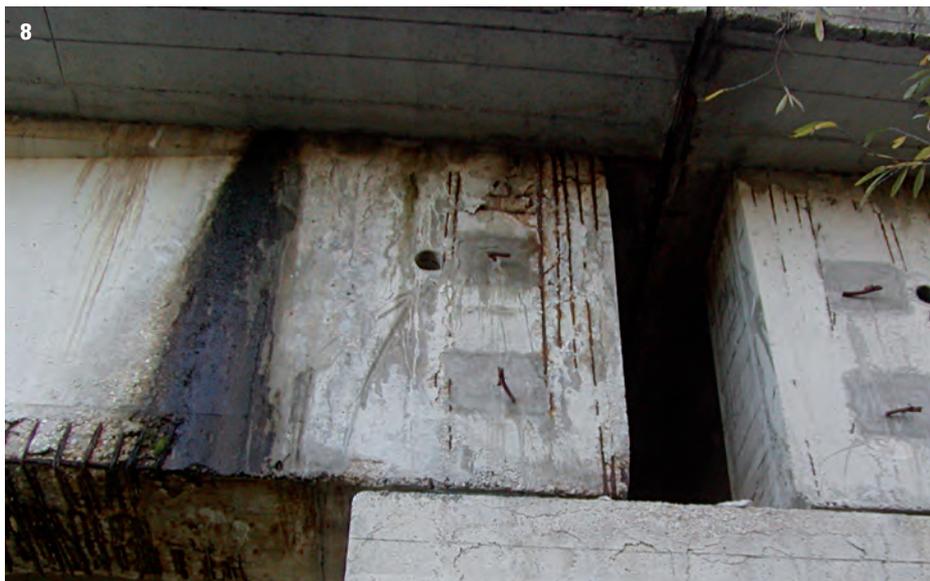
8. Corrosione di una trave precompressa in testata

L'ammaloramento in testata riduce la resistenza a taglio delle travi in quanto abbatte drasticamente l'efficacia della precompressione e delle staffe in queste zone, sia per corrosione che per perdita di ancoraggio di entrambi i tipi di armatura. Tale riduzione non sempre comporta una corrispondente riduzione di resistenza ultima delle travi, in quanto tale resistenza resta in molti casi condizionata dalla capacità flessionale in mezzera. Nella valutazione della resistenza ultima a taglio degli impalcati è inoltre necessario considerare che si dispone di una notevole riserva di resistenza grazie alla soletta in cemento armato. Non di meno, la corrosione delle testate è molto grave in quanto può portare alla fessurazione del calcestruzzo e quindi a una ulteriore accelerazione della corrosione delle armature. Da un punto di vista sismico, questi fenomeni hanno però un peso tutto sommato trascurabile in quanto, per i comuni impalcati a travi poggiate, la componente verticale del sisma fornisce sollecitazioni inferiori a quelle dovute agli accidentali mentre la resistenza degli impalcati alle azioni sismiche orizzontali è ovviamente più che sovrabbondante, data la larghezza della soletta e la capacità di quest'ultima di ripartire tali sollecitazioni tra le travi.
