COLLAUDO ERGO SUM

LA SICUREZZA DELLE NOSTRE OPERE INFRASTRUTTURALI È DA MESI AL CENTRO DELL'ATTENZIONE MEDIATICA E CON IL TEMPO SI È PASSATI DALLA CRONACA DEI CROLLI ALLA SEGNALEZIONE DI SPECIFICHE SITUAZIONI DI PERICOLOSITÀ, FACENDO DA AMPLIFICATORE DI OPINIONI E CONVINZIONI PIÙ O MENO DIFFUSE MA SPESSO INFONDATE

I PONTI A TRAVATA

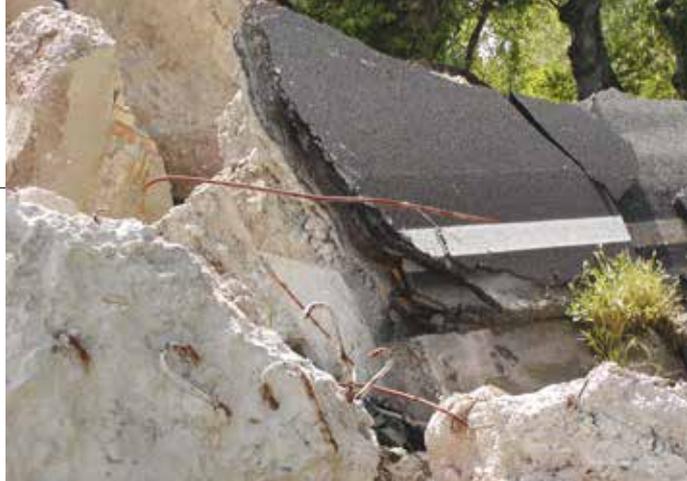
1. Il crollo del ponte sul Sangro lungo la S.S. 16: un dettaglio della pavimentazione

Lo stesso si può dire del ponte ad archi sul Magra, un'opera sui generis che è crollata in pochi secondi senza dare preavviso, qualcosa di simile a quanto successo per il ponte della S.S. 16 sul Sangro [1] 15 anni fa. Archi in calcestruzzo armato prima maniera con luci da una trentina di metri, poca armatura e poca duttilità con conseguente vulnerabilità ai cedimenti fondazionali. Un ponte di tipologia non standard ma soggetto a cedimenti fondazionali tipici dei ponti storici che attraversano gli alvei divaganti dei torrenti italiani [2 e 3].

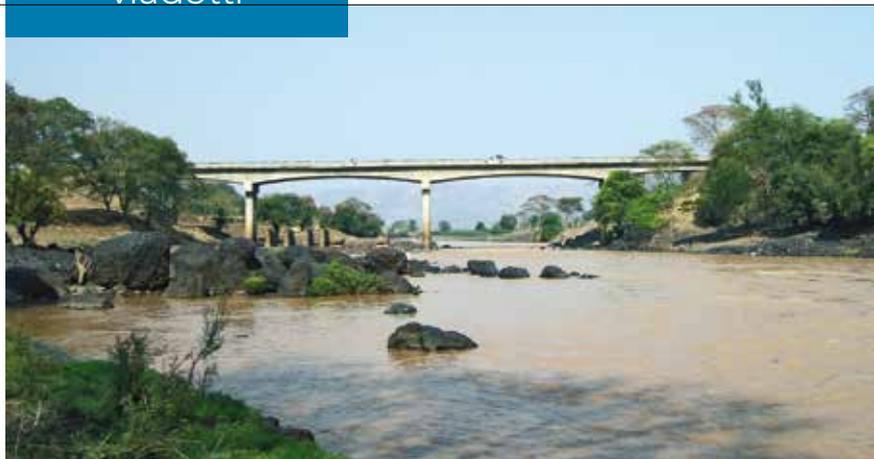
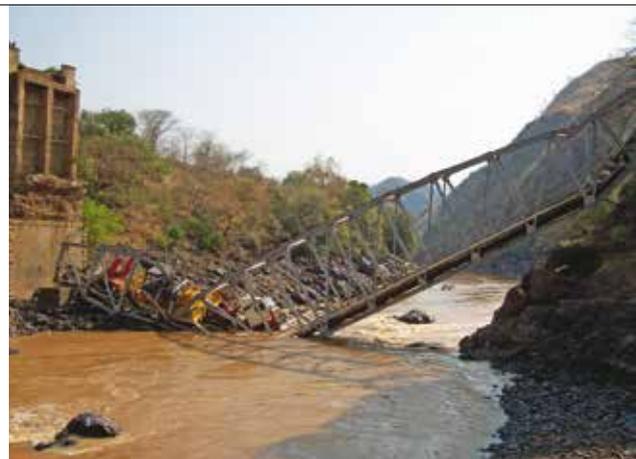
2A e 2B. I due ponti sull'Omo a tutto Febbraio 2007

Il ponte sul Gibe è una travata continua in c.a. costruita nei primi anni Ottanta sul fiume Omo in Etiopia lungo la direttrice che da Addis va a Jima. Una campata laterale fu fatta crollare (sabotaggio) subito dopo la costruzione durante la guerra civile. Riparato in economia, il ponte era rimasto in esercizio con limitazione di carico per oltre 20 anni. I camion pesanti passavano sul vicino ponte metallico lungo il tracciato dell'epoca coloniale Italiana, ponte che a sua volta rimpiazzava l'originale fascista fatto crollare dagli Inglesi durante la Seconda Guerra Mondiale.

Questa trave metallica a via inferiore crolla una mattina del Febbraio 2007 a causa di un escavatore che, trasportato fuori sagoma, ne impatta i controventi superiori. Si decide quindi con il Direttore Tecnico di Salini, Ing. Eugenio Zoppis, di precomprimere il ponte esistente in c.a. in modo da rafforzarlo e renderlo adatto al traffico pesante. Al ponte vengono applicate oltre 1.000 t mediante cavi esterni deviati su carpenteria metallica: la prima applicazione della precompressione in Etiopia, un regalo della Salini al Governo Etiope perfettamente riuscito [6].

L'opera cambiò totalmente risposta: le grandi fessure - svariati millimetri - non riparate durante la ricostruzione post-sabotaggio, una volta iniettate e precomprese si sono egregiamente rinsaldate. Il ponte venne collaudato a fine lavori sulla base delle ASSHTO, la Normativa vigente nel Paese.

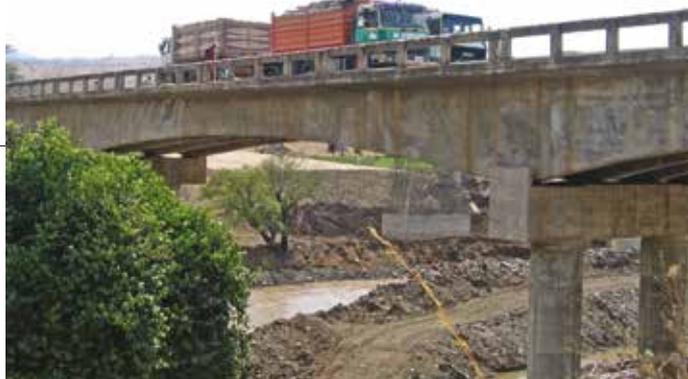
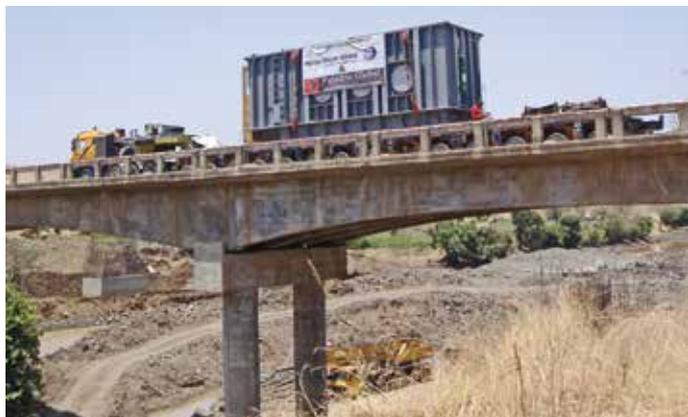
3A e 3B. Il collaudo e l'attraversamento dei trasformatori del Gibe sull'Omo

La primavera seguente ricevemmo una telefonata da una ditta spagnola che doveva trasportare i trasformatori della centrale Idroelettrica del Gibe II che Salini stava completando in quei mesi. Dovevano passare sul ponte con un convoglio che comprendeva due mezzi da 240 t e altri da 185 t. Il carico era nettamente superiore a quello ASSHTO e quindi a quanto collaudato e le principali formule per la valutazione della resistenza dell'impalcato davano dei coefficienti di sicurezza inferiori a 1.

Situazione molto difficile, non vi erano alternative. Un convoglio che aveva provato un altro percorso si era rovesciato ed il carico era irrecuperabile dato che non era disponibile una gru di caratteristiche adeguate in tutto il Paese. Si decise quindi per

un nuovo collaudo più severo che sottoponesse la struttura alle stesse sollecitazioni che avrebbe sopportato con il passaggio dei trasformatori. Facendo scendere gli autisti ed entrando sul ponte con molta cautela e con un po' di fortuna, stimammo che si sarebbero potuti limitare i danni anche nel caso la struttura avesse ceduto. Gli scriventi stimano che il coefficiente di sicurezza di quella prova sia stato inferiore a 1,2. I trasformatori passarono il ponte durante la Pasqua del 2008 senza incidenti.

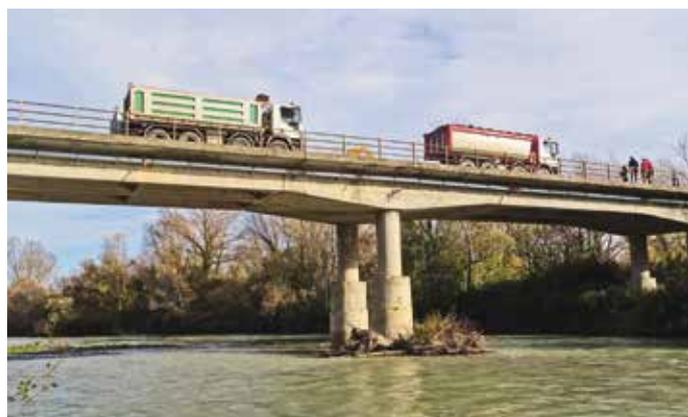
4. Le prove di carico sul ponte Nuovo sul Sangro

Il ponte Nuovo sul Sangro tra Atesa e Lanciano è una bella travata Gerber costruita con cura negli anni Sessanta con i soldi della cassa del Mezzogiorno. I bellissimi pali-pila che lo rendono snello e con una buona resistenza sismica soffrono però del trasporto solido del Sangro che tende a eroderne le sezioni in c.a.

Dopo aver sostituito totalmente il pacchetto della pavimentazione, rifatto l'impermeabilizzazione con guaina liquida e ripristinato tutto il sistema drenante il ponte si è alleggerito di circa 2 t/m ed è stato quindi ricollaudato senza grandi problemi. Tutte le verifiche numeriche indicavano che il ponte aveva degli ottimi coefficienti di sicurezza rispetto ai carichi di collaudo. Quindi una operazione senza grandi patemi ma senz'altro risolutiva rispetto al proliferare di voci ed opinioni incontrollate. Quando fai girare

Le foto del ponte con quattro bestioni sopra a pieno carico le polemiche tendono a stemperarsi.

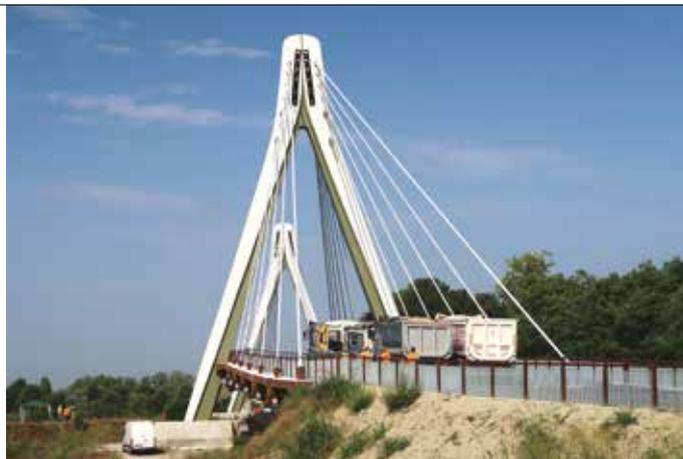
6. Il collaudo del ponte stallato di Ostellato

Lo stesso problema si è avuto con il collaudo del ponte strallato di Ostellato [8] dove nonostante ci sia fatti un po' di sconto, nei limiti di legge (85%), si sono comunque dovuti mettere dieci camion pieni accostati su di un lato della piattaforma in mezziera della campata centrale e otto sulle laterali.

Se queste prove devono verificare la struttura per un incremento dei portati pari a quello discusso precedentemente, allora non sono comunque sufficienti. Sullo strallato di Ostellato se si mettono 2 t a metro si aggiungono 500 t. È in definitiva irragionevole tarare le prove di collaudo su di un aumento incontrollato dei pesi propri portati. È molto più facile ed efficace intraprendere subito un controllo ed un alleggerimento delle opere esistenti facendo attenzione a non appesantirle in futuro.

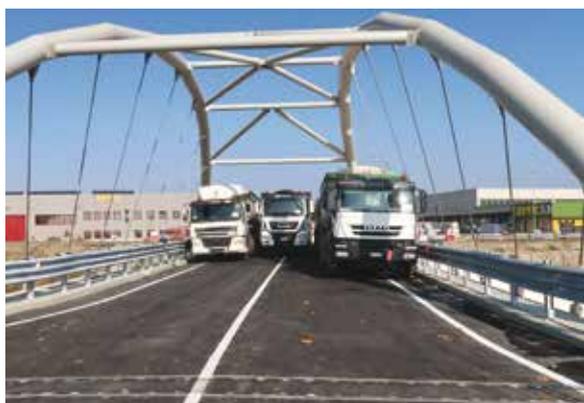
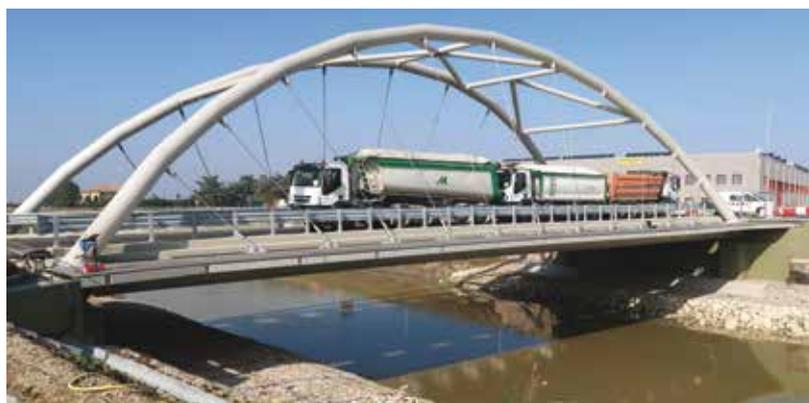
5A e 5B. Il collaudo del ponte ad arco di Bondeno

È stato recentemente collaudato il ponte ad arco sul canale di Burana, di cui gli scriventi hanno seguito la progettazione e la DL. Il collaudatore ha voluto provare il ponte con il massimo del carico e dato che la piattaforma è larga e c'è pure una passerella pedonale, si sono dovuti mettere sette camion a pieno carico in una configurazione a "ingorgo" emisimmetrico francamente irrealistica. Il ponte però era nuovo e di una tipologia particolarmente resiliente. Progettato e realizzato con cura, ha resistito stoicamente a questo accanimento accidentale.

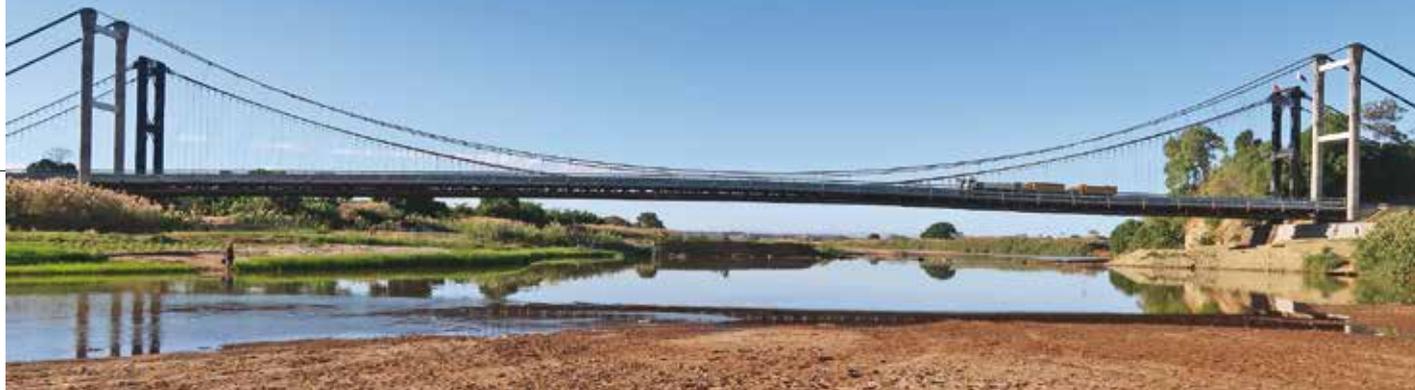
7. Il collaudo del ponte sospeso di Kamoro

Terminiamo quindi la carrellata con il collaudo del ponte sospeso di Kamoro in Madagascar [9]. Qui il carico da reperire per provare

la campata sospesa di 210 m di luce con il carico di progetto sarebbe stato veramente molto elevato e praticamente non disponibile sul territorio. Le Normative francesi e la pratica di questo Paese permettono però uno sconto su tale carico (si devono raggiungere valori compresi tra i 2/3 e i 3/4 delle sollecitazioni massime di progetto): quindi ci siamo fatti bastare otto camion pieni che, messi in formazione compatta, sono comunque in grado di sollecitare la travata in maniera severa.
