# ANAS: RIAPERTURE IN SICUREZZA DEL PONTE DELLA SCAFA E DEL VIADOTTO DELL'AEROPORTO

**A INIZIO 2019, LA S.S. 296 "VIA DELL'AEROPORTO DI FIUMICINO" È TORNATA SOTTO LA GESTIONE DELLA STRUTTURA TERRITORIALE LAZIO DI ANAS SPA, PORTANDO CON SÉ LE LIMITAZIONI DI TRANSITO IMPOSTE NEGLI ULTIMI ANNI SULLE DUE OPERE D'ARTE TRA OSTIA E L'AEROPORTO DI FIUMICINO. ANAS SI È PERTANTO ATTIVATA PER SOTTOPORLE A NUOVA VERIFICA, UTILIZZANDO LE "LINEE GUIDA PER LA CLASSIFICAZIONE E LA GESTIONE DEL RISCHIO, LA VALUTAZIONE DELLA SICUREZZA E IL MONITORAGGIO DEI PONTI ESISTENTI", PUBBLICATE DAL CSLP NEL MESE DI APRILE 2020**

## LO STATO DI CONSISTENZA DELLE DUE OPERE

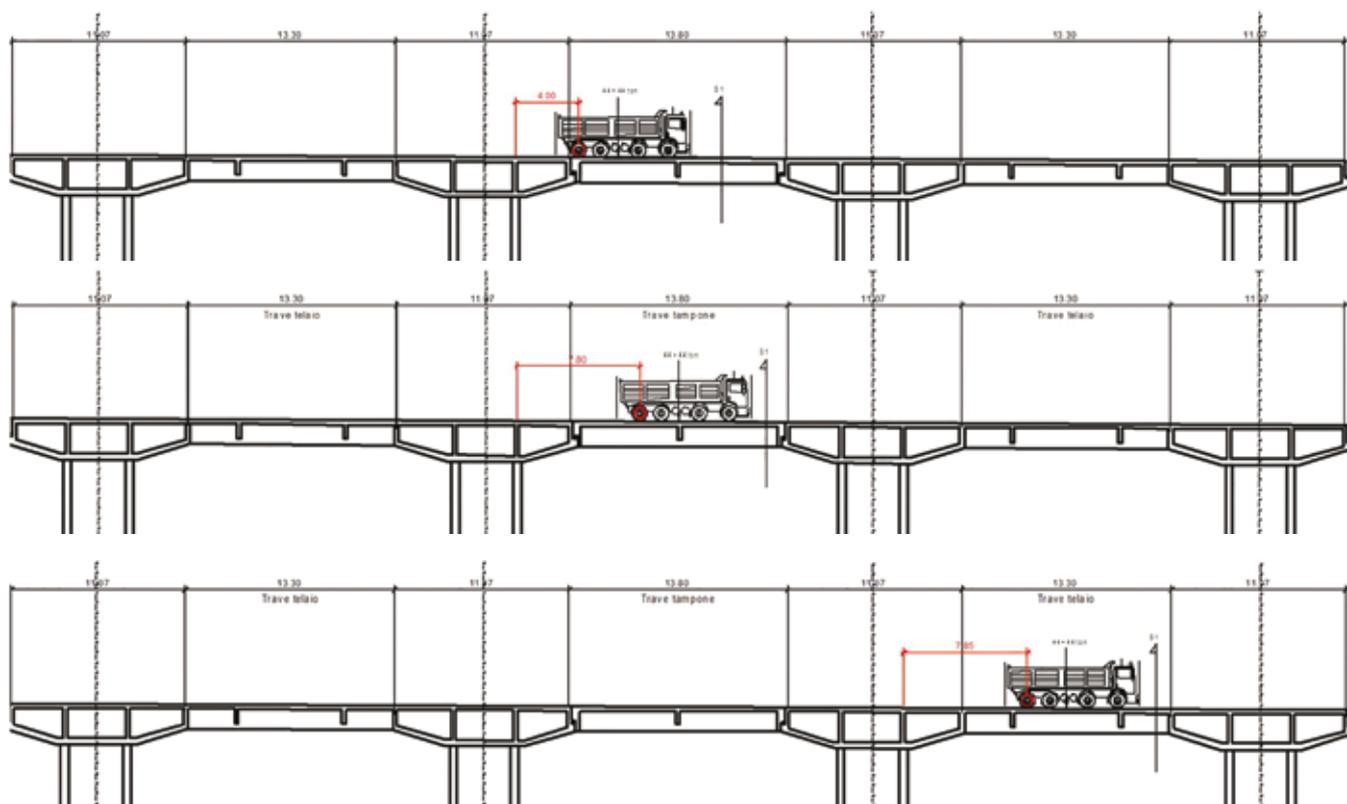
**2A, 2B e 2C.** I telai standard del viadotto dell'Aeroporto e la posizione dei carichi di prova

Le due carreggiate sono portate da impalcati separati affiancati, ognuna realizzata con quattro travi che si uniscono e chiudono inferiormente a formare i due cassoni incastrati direttamente sulle pile. Tra due telai consecutivi è presente una campata tampone poggiata con seggiole Gerber sui cassoni a sbalzo dalle pile. Le campate standard hanno gli appoggi in retto e luce di 24,6 m, le campate tra gli appoggi 3 e 9, hanno invece gli appoggi obliqui per assecondare le viabilità e i corsi idrici sottostanti che interferiscono con angoli di 45°; per lo stesso motivo tra le pile 5 e 7 si hanno luci speciali superiori ai 30 m, con uno schema continuo a due campate, con appoggio centrale (pila 6) tra i due telai (Figure 3A e 3B).

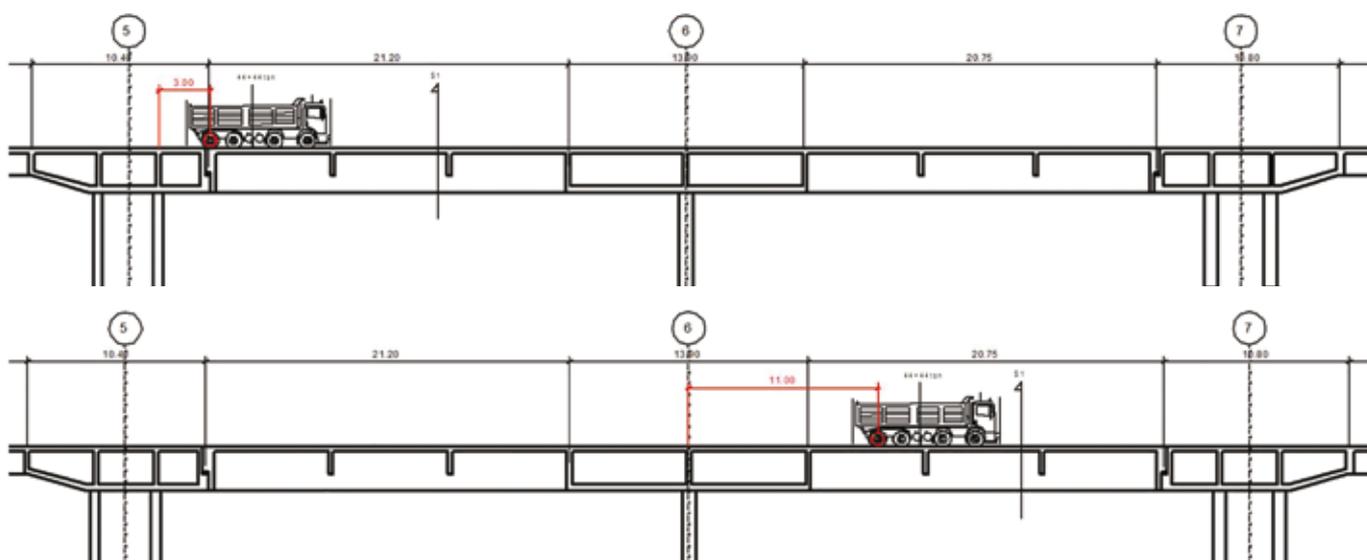
**3A e 3B.** Le campate speciali del viadotto dell'Aeroporto e la posizione dei carichi di prova

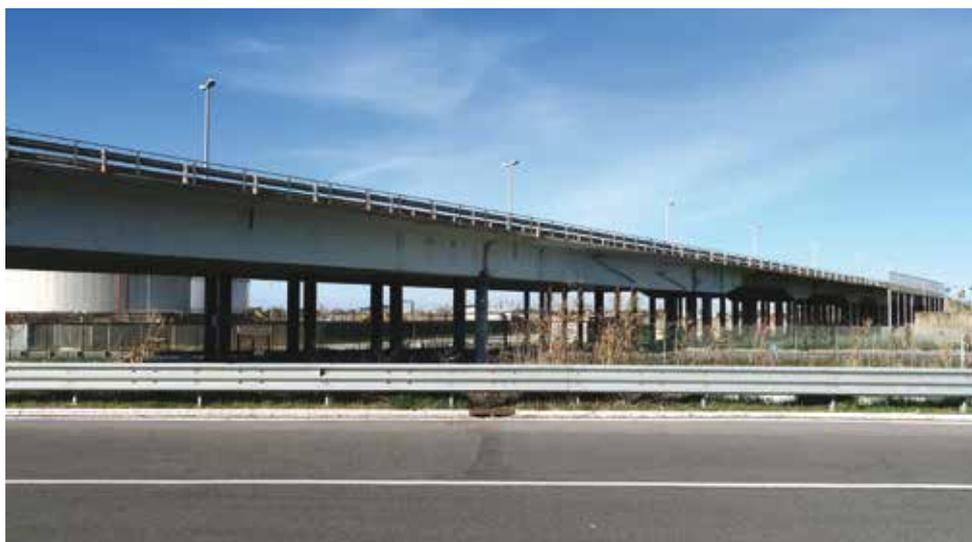
4. Le campate speciali

Quest'impalcato speciale è ad altezza costante e sorretto da una fila di fusti di dimensione maggiore rispetto alle pile standard (del diametro di 80 cm - Figura 4).

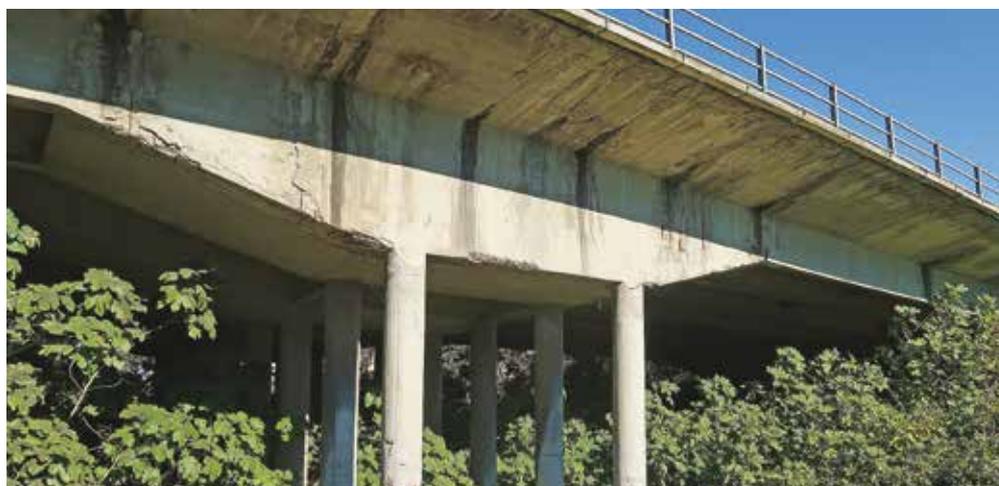
5. Il viadotto dell'Aeroporto e i segni degli ammaloramenti

Il viadotto non ha subito importanti modifiche nel corso della sua vita, gli ultimi interventi riguardano la fasciatura con FRP dei fusti di alcune pile e l'introduzione di una struttura di sostegno provvisoria per una delle seggiole Gerber (lato entroterra) delle campate speciali P5-P7, ma sicuramente il passare del tempo e l'azione degli agenti climatici hanno lasciato i loro segni sulla struttura (Figura 5).

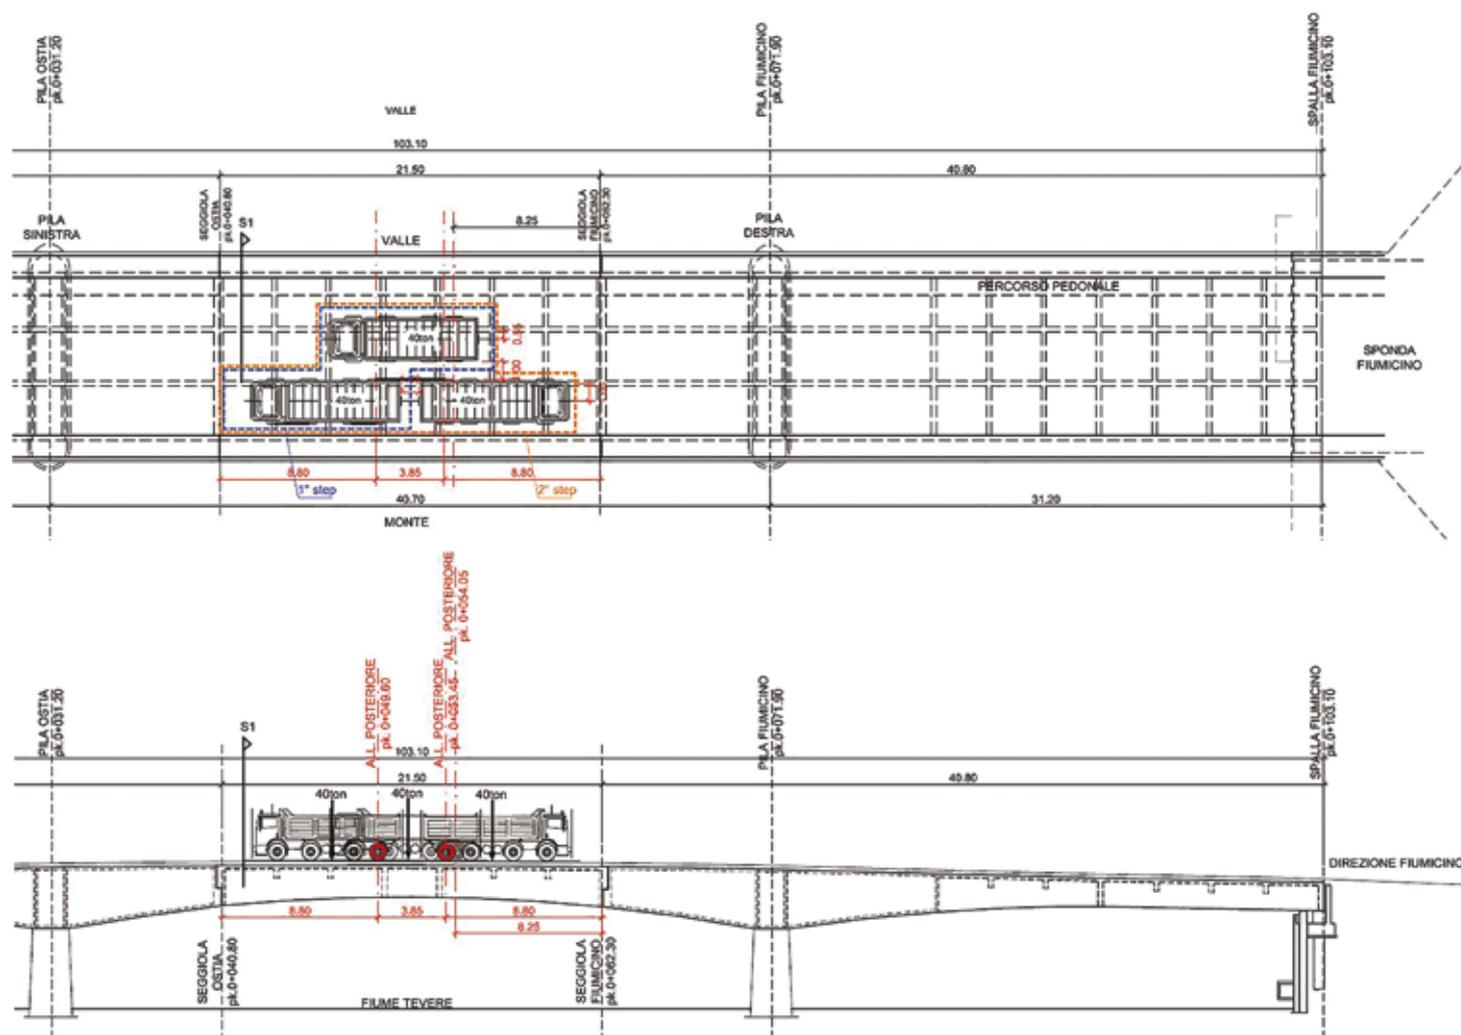
6A e 6B. La disposizione dei mezzi sulla trave tampone del ponte della Scafa

Le prove di carico del ricollauda statico sono state effettuate assoggettando l'opera ad azioni di esercizio tali da indurre sollecitazioni non inferiori a quelle di esercizio per la combinazione caratteristica (SLE rara) secondo il punto 9.2 NTC 2018; quindi durante la prova di carico sono stati fatti sostare tre camion da 40 t disposti in formazione serrata e ubicati in tre differenti posizioni al fine di sollecitare le sezioni maggiormente significative (Figure 6A e 6B).

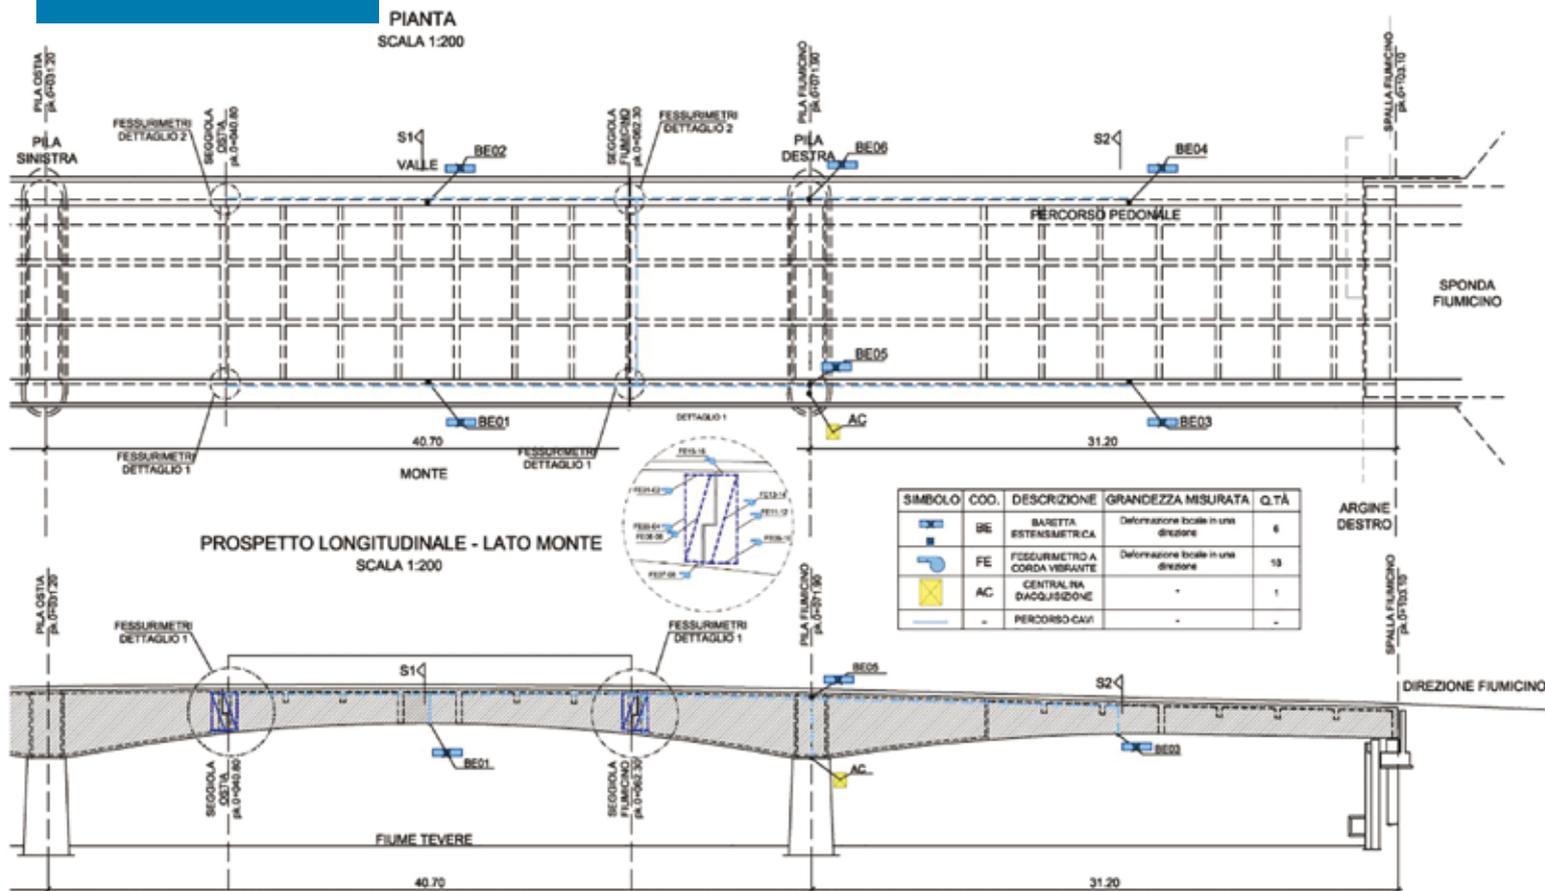
7. Il sistema di monitoraggio continuo del ponte della Scafa

- un "sistema di monitoraggio continuo" degli spostamenti e delle deformazioni dei suoi elementi più delicati (deformazione fibra inferiore della mezzeria della trave tampone e di quella di riva, o superiore in corrispondenza della sezione di pila (Figura 7);
- eventuale formazione/apertura di fessure in corrispondenza delle seggiole Gerber della campata centrale;
- apertura/chiusura anomala dei giunti in corrispondenza della travata tampone al fine di garantire che il livello di sicurezza certificato dalle prove di carico non si riduca con l'inevitabile progredire della corrosione delle armature.

Un Web Monitoring System collegato ai fessurimetri ed estensimetri installati, con Early Warning rispetto a soglie di attenzione e di allarme (allungamenti/accorciamenti "S" per i fessurimetri, deformazioni "ε" per gli estensimetri), all'erta il Gestore in caso di necessità.

Per la soglia inferiore S1-ε1 il sistema avviserà che si è oltrepassato un limite che richiede un controllo sul corretto funzionamento della struttura senza però che scattino limitazioni automatiche sul transito. Se invece venissero oltrepassati i valori di soglia S2-ε2 il sistema ne darà avviso e si dovrà procedere con la chiusura immediata del ponte che potrà tornare in eserci-

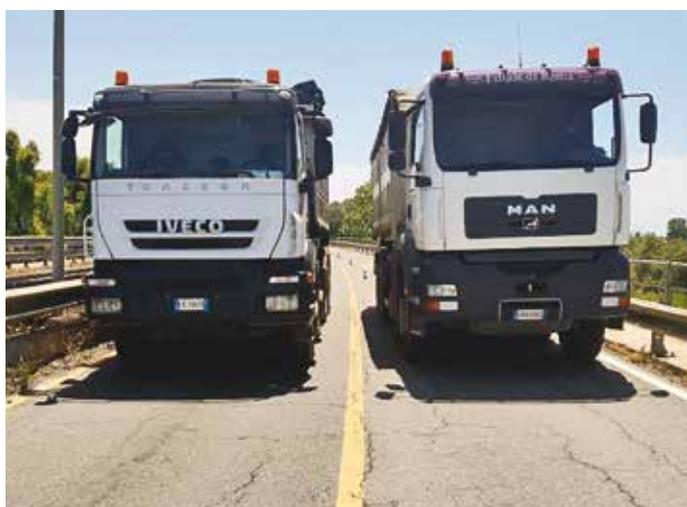
8. I camion da 40 t sulla campata tra le pile 18 e 19 del viadotto dell'Aeroporto

In questo caso la "verifica di sicurezza" dell'opera per l'anno e mezzo di servizio che ancora gli manca è stata impostata sempre come una "verifica di transitabilità per mezzi medi", secondo schemi da Codice della Strada, ma si è considerato come mezzo più pesante un autobus da massimo 22 t e l'apertura al transito di entrambe le corsie per ciascuno dei due viadotti che supportano le carreggiate separate della S.S. 296. Quindi per carico accidentale massimo è stato considerato un mezzo da 22 t seguito e preceduto da una fila di autoveicoli per entrambe le corsie di marcia di ciascuna carreggiata, la stesa di autoveicoli è stata considerata come carico distribuito pari a 5 kN/m anche sulla restante superficie della piattaforma. Per i fattori parziali di sicurezza sui carichi e dei coefficienti sui materiali, sono stati utilizzati i medesimi del caso precedente (ponte della Scafa) a seguito di identiche considerazioni. Anche qui le prove di carico del ricollaudato statico sono state effettuate per la combinazione caratteristica e per ottenere le sollecitazioni generate dai due mezzi da 22 t associati al carico uniforme distribuito si sono dovuti disporre sull'impalcato due camion da 40 t, disposti affiancati (Figura 8).
