# DEGRADO E SICUREZZA DEL VIADOTTO RAGO SULLA A2

Il viadotto Rago

**A OLTRE 50 ANNI DI ETÀ, LA STRUTTURA A MORANO CALABRO (CS)  
È STATA OGGETTO DA PARTE DI INTEGRA DI APPROFONDE ATTIVITÀ DI CONTROLLO  
E VERIFICA DELLE CRITICITÀ DOVUTE AL FISIOLGICO DEGRADO**

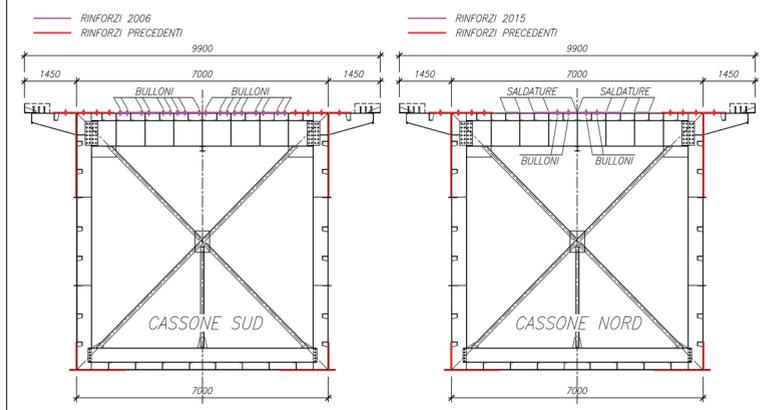
2. Le sezioni di impalcato

Nel 2006 la lastra ortotropa superiore del cassone Sud ha subito un primo intervento di placcaggio con piatti longitudinali (sp. 10 mm) bullonati al suo estradosso; tale diffusa bullonatura ha reso il cassone vulnerabile alle infiltrazioni d'acqua, innescando (o perlomeno accelerando) i già citati fenomeni di degrado. Circa dieci anni più tardi (2014-2015), in occasione della messa a norma delle barriere stradali, è stato realizzato un secondo esteso intervento sull'intero viadotto. Le pile dei viadotti di accesso hanno subito un ripristino corticale (le pile centrali erano state oggetto di interventi precedenti). Le travi delle campate in c.a.p. sono state bonificate superficialmente e una delle quattro campate è stata oggetto di un rinforzo pilota con precompressione esterna, al quale però non sono seguiti interventi sulle altre campate dello stesso tipo. La sostituzione delle barriere ha richiesto il rifacimento dei cordoli con allargamento della piattaforma (40 cm), necessario per ancorare i nuovi moduli con rete di protezione. Il cassone Nord è stato oggetto di un intervento di placcaggio simile a quello del cassone Sud (piatti sp. 12-15 mm) ma una maggiore perizia nella messa in opera ha permesso di limitare efficacemente le infiltrazioni d'acqua. Un minor numero di bulloni è stato affiancato a saldature a cordone dei piatti integrativi, in modo da sigillare, almeno parzialmente, la lastra ortotropa. In entrambi i cassoni sono stati aggiunti diaframmi reticolari, fino ad averne approssimativamente uno per ogni campo. Cicli di protezione interni ed esterni con verniciatura epossidica e finitura poliuretana su entrambi i cassoni hanno completato gli interventi del 2015. Nel corso degli anni successivi, il cassone Sud è stato oggetto di numerosi altri interventi volti a sanare i danneggiamenti locali indotti dalle azioni dinamiche del traffico pesante, in particolare in prossimità del giunto lato Reggio Calabria.

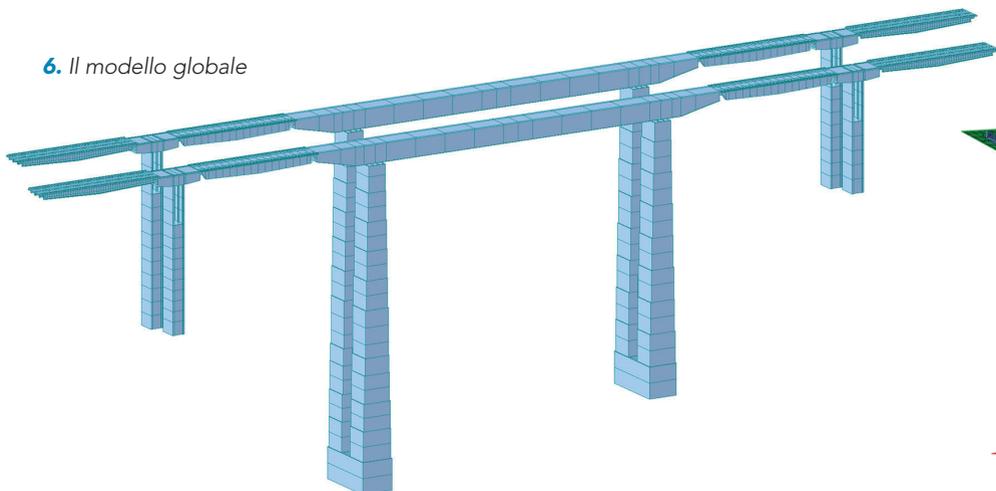
6. Il modello globale

Da un punto di vista operativo, le analisi sismiche sono state svolte calcolando le curve di capacità delle pile nelle due direzioni, eseguendo un'analisi di tipo push-over su un modello della pila realizzato a fibre, considerando gli effetti della riduzione del copriferro e dell'ossidazione delle armature. Ai materiali sono stati assegnati legami costitutivi non lineari che tenessero in conto gli effetti del confinamento del calcestruzzo e dell'incrudimento dell'acciaio. I parametri caratterizzanti di tali leggi costitutive sono stati adeguatamente scelti sulla base dei risultati della campagna di indagini, adottando adeguati fattori di confidenza. Lungo le curve forza-spostamento delle pile sono stati individuati alcuni punti notevoli, corrispondenti ad esempio allo snervamento delle barre di acciaio più esterne, allo schiacciamento delle fibre di calcestruzzo corticali e alla resistenza ultima. Il confronto di tali punti con la risposta sismica in spostamenti dell'opera ha permesso di formulare i giudizi circa la sicurezza dei vari elementi strutturali (capacity spectrum method, CSM). Nei confronti delle azioni statiche permanenti e variabili, l'opera nel suo complesso è compatibile con una condizione di verifica di operatività, che prende in considerazione azioni agenti coerenti con quanto prescritto dalla normativa vigente, riferendole però a un orizzonte temporale limitato a 30 anni, invece che a un'ipotetica vita di riferimento del nuovo di 100 anni. L'eccezione a tale giudizio è rappresentata dal cassone metallico della carreggiata Sud, specificatamente gli ultimi 50 m direzione Reggio Calabria, afflitto dalle problematiche descritte precedentemente che possono dar luogo a meccanismi di rottura locali della lastra ortotropa superiore. Le verifiche svolte hanno evidenziato che tale parte di opera è compatibile con il transito dei mezzi pesanti purché sia ridotto in peso, limitato in velocità e riferito a un orizzonte temporale ulteriormente ridotto (5 anni), nell'attesa che vengano realizzati i futuri interventi, finalmente risolutivi, sulla lastra ortotropa ammalorata.
