# GEOLOGIA TECNICA & AMBIENTALE

# LE FONDAZIONI DEL VIADOTTO “LA COLORADA” SUL TRONCO VENEZUELANO DELLA STRADA PANAMERICANA: ASPETTI GEOLOGICI E GEOTECNICI

MARCO PETRANGELI, MASSIMO PIETRANTONI & ANDREA TAGLIAFERRI  
*Integra srl*

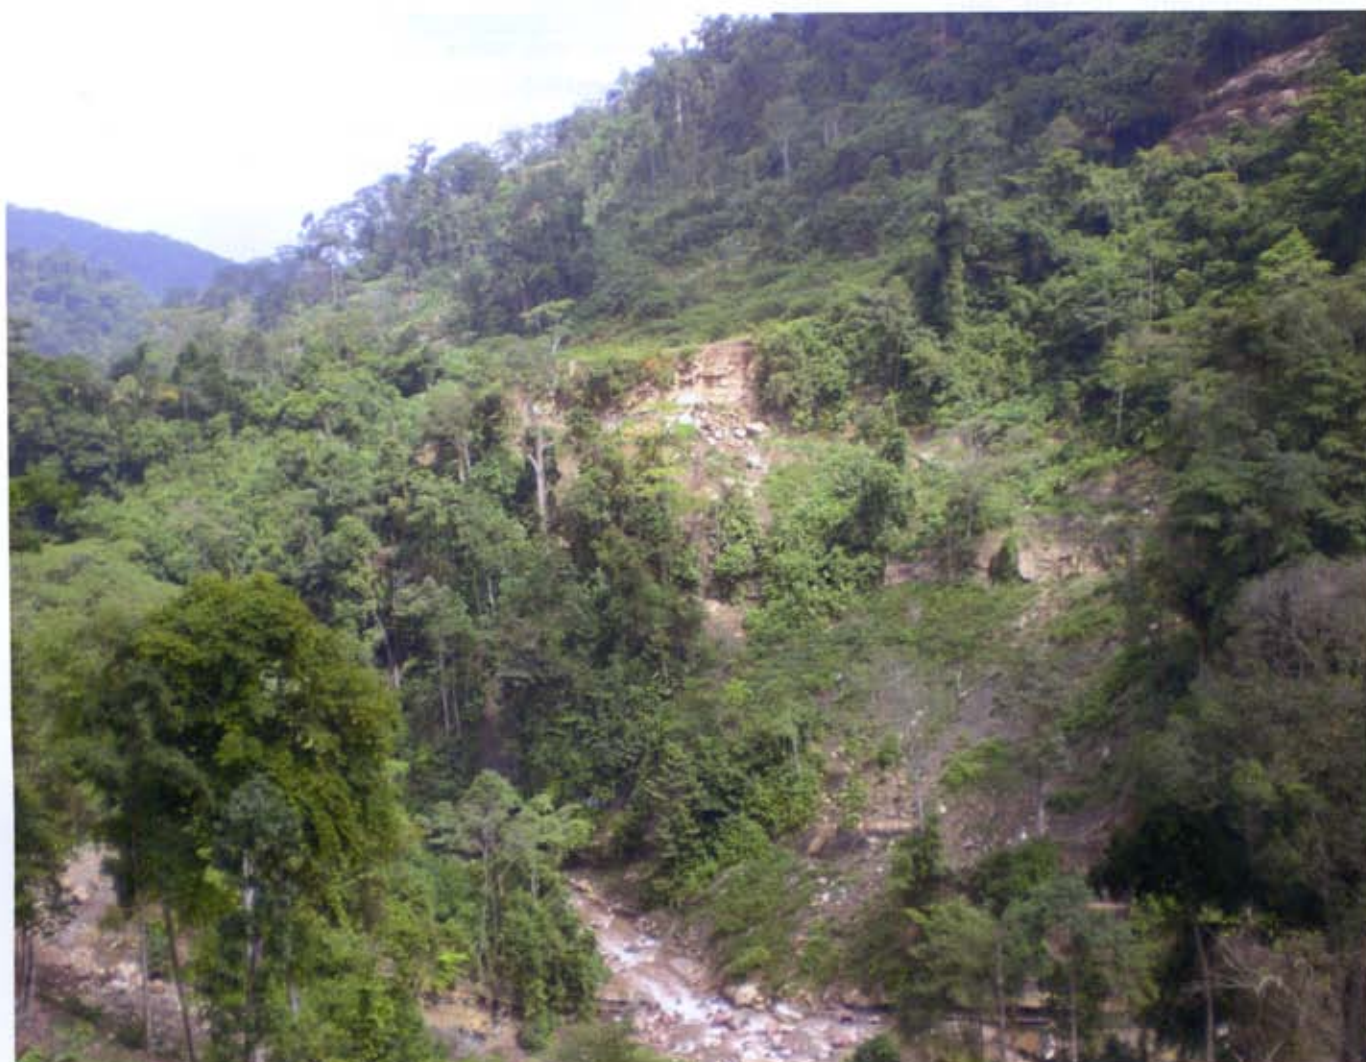
Fig. 1 - La valle della Colorada prima della costruzione

La particolare conformazione geologica e morfologica dell'incisione valliva (Fig. 1) ha richiesto uno specifico studio per la corretta localizzazione dei punti di appoggio delle spalle e delle due pile del viadotto ed inoltre per l'individuazione delle tipologie più adatte per le fondazioni di ognuno degli appoggi che, in relazione alla spiccata variabilità delle condizioni geomorfologiche e geotecniche

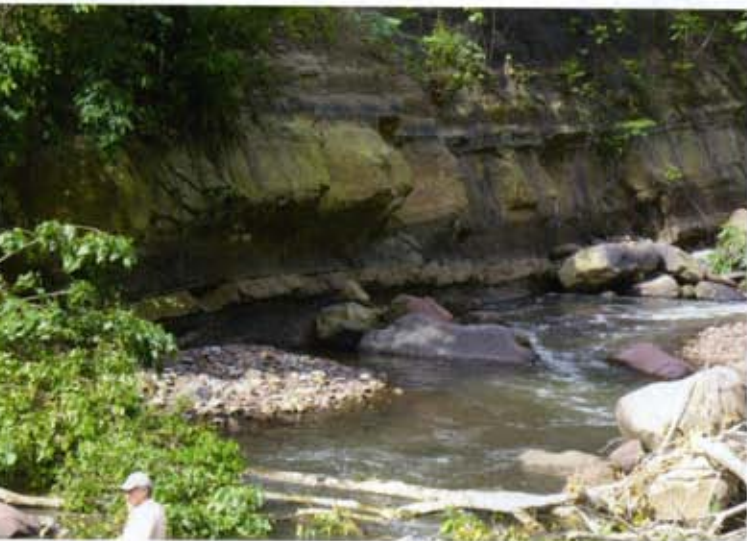
*Fig. 2 - Affioramenti della Formazione della Carbonera sul versante destro e sul fondo alveo del Rio La Colorada*

Nel sito del viadotto gli affioramenti appartengono prevalentemente alla Formazione Carbonera (Fig 2). Sull'intero versante destro, sul fondo dell'incisione e sulla porzione medio-

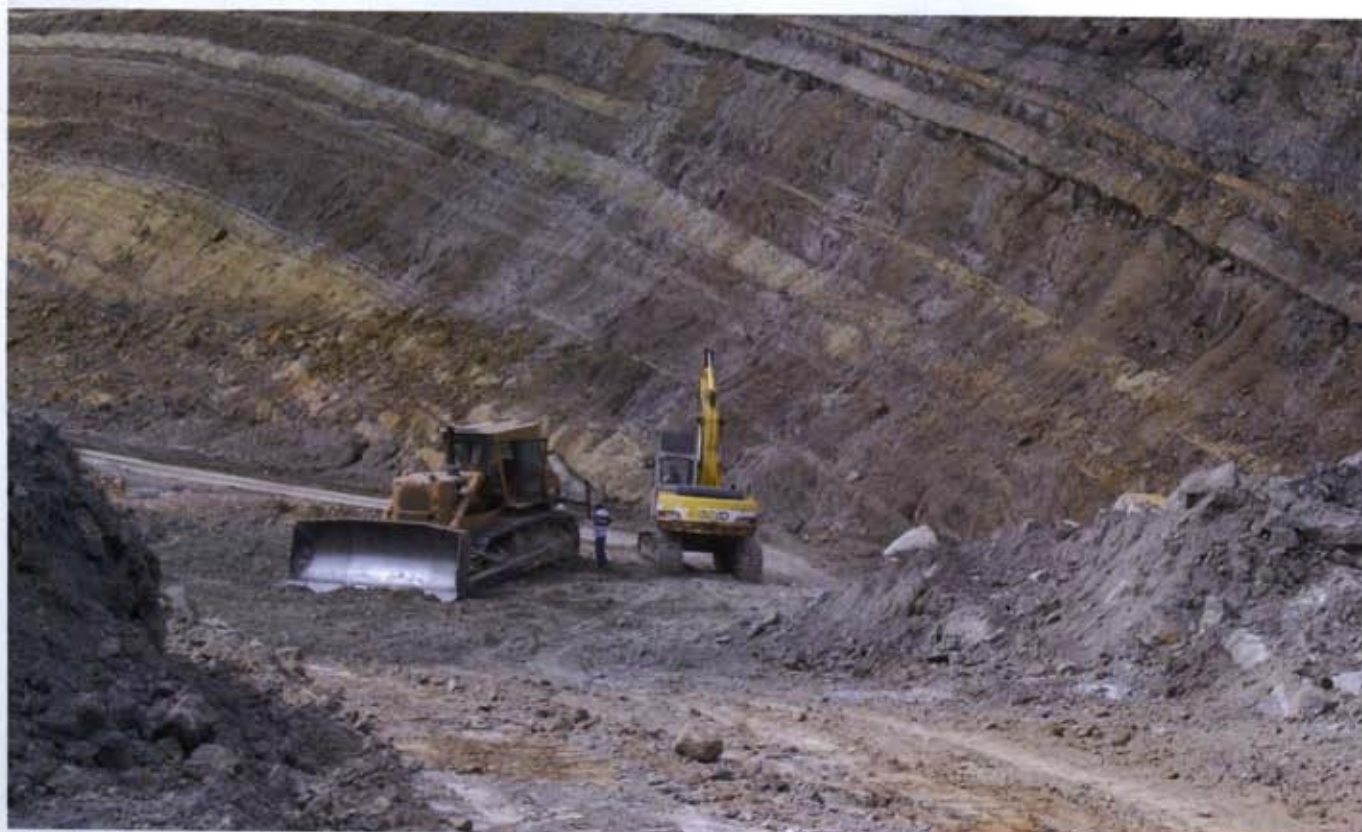
*Fig. 3 - Affioramenti della Formazione della Carbonera sul versante destro e sul fondo alveo del Rio La Colorada*

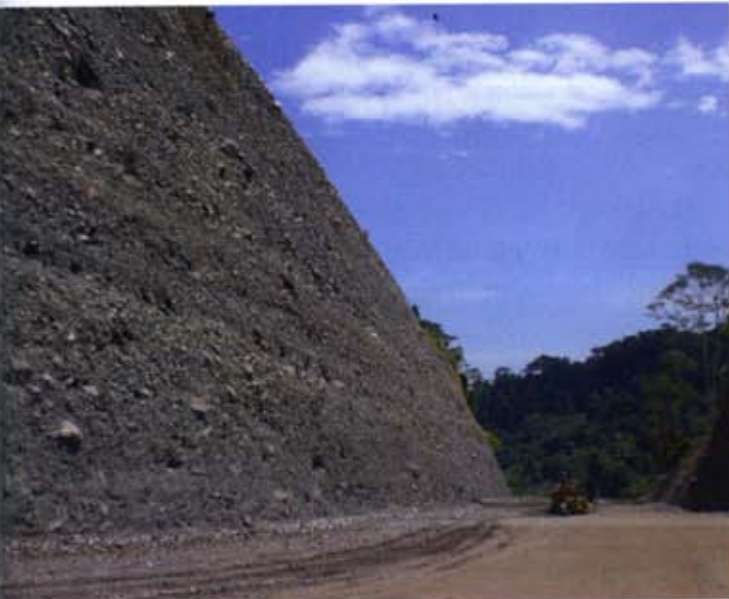
Fig. 4 - La profonda trincea scavata nei depositi della "Terrazza de Colon" prima della spalla destra del viadotto

una estesa e potente copertura alluvionale terrazzata ("Terrazza de Colon" - Fig 4) formata da conglomerati a grossi blocchi, anche di ordine metrico. Questa copertura alluvionale, di età quaternaria, ricopre con spessori di numerose decine di metri le formazioni terziarie secondo una superficie trasgressiva ad andamento sub-orizzontale. Sulla sponda sinistra questo contatto è posto a quote di circa 445 m s.l.m., che corrisponde alla parte medio-superiore del versante. I conglomerati sono invece assenti sulla sponda destra.

E' la spalla ubicata sul fianco sinistro della valle. Al momento della progettazione era già stata realizzata la profonda trincea nei conglomerati illustrata nella fig. 4. I rilievi e i sondaggi eseguiti hanno confermato che il volume di terreno significativo interessato dalla fondazione della spalla è interamente costituito dai conglomerati. Pur trattandosi di terreni dotati di buone caratteristiche meccaniche e deformabilità relativamente contenuta, si è deciso di adottare fondazioni profonde vista la necessità di avvicinare molto la spalla al ciglio del versante per non aumentare eccessivamente la lunghezza del viadotto.

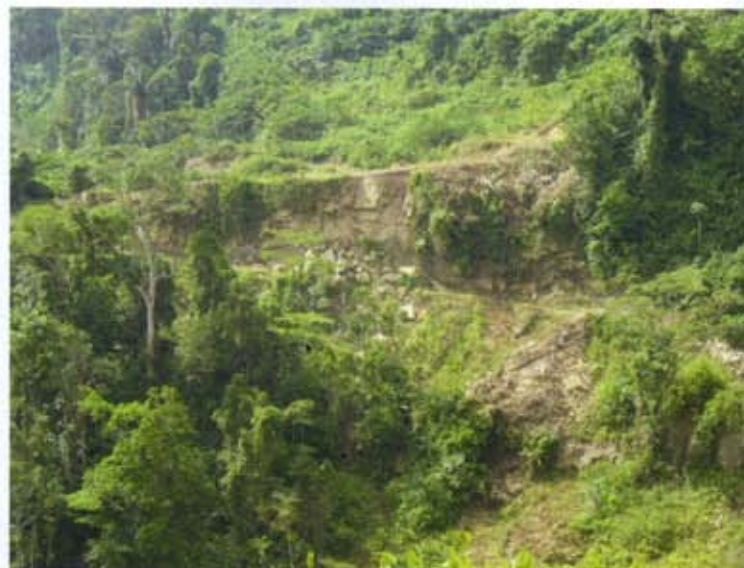
Fig. 7 - Fenomeni di "toppling" dalle bancate di arenaria sul sito della spalla nord del viadotto

Sulla sponda destra le condizioni di stabilità sono generalmente migliori, a causa delle condizioni di giacitura della formazione "Carbonera" e della sostanziale assenza della copertura detritica. Sono presenti affioramenti di bancate di arenarie che si evidenziano morfologicamente dando luogo ad una conformazione a gradinata del pendio. Sulla zona alta del versante (poco al di sotto del sito della futura spalla del viadotto), queste bancate di arenarie, fortemente fratturate, sono soggette a crolli per ribaltamenti "toppling", (Fig. 7).

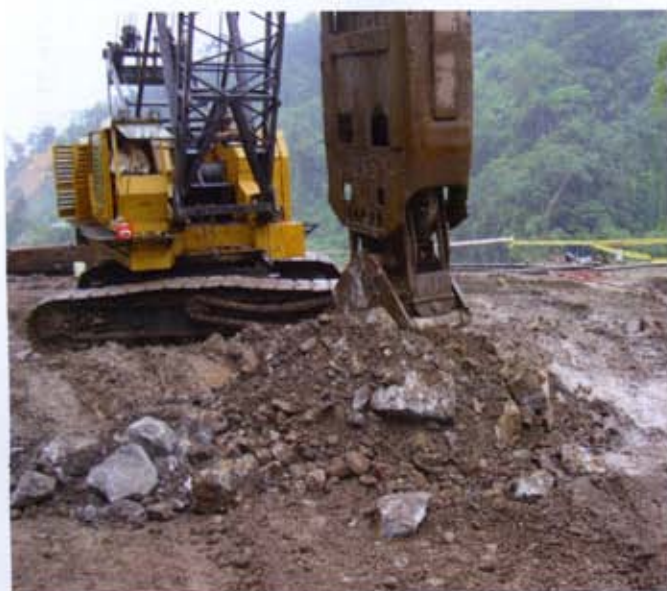
Fig. 8 - Esecuzione dei diaframmi e armatura del plinto della spalla sud

Viste le forti sollecitazioni di taglio dovute alle forze sismiche, si sono adottate fondazioni profonde su diaframmi ("barretes"), costituiti da pannelli in calcestruzzo armato gettati in

opera di dimensioni 0.80x2.20 m di lunghezza 20m, disposti con la sezione di maggiore inerzia in direzione trasversale, dove le sollecitazioni sismiche risultano maggiori.

Lo scavo con benna mordente ha permesso peraltro di "gestire" con maggiore facilità i grossi trovanti presenti sporadicamente nei depositi conglomeratici (Fig. 8).

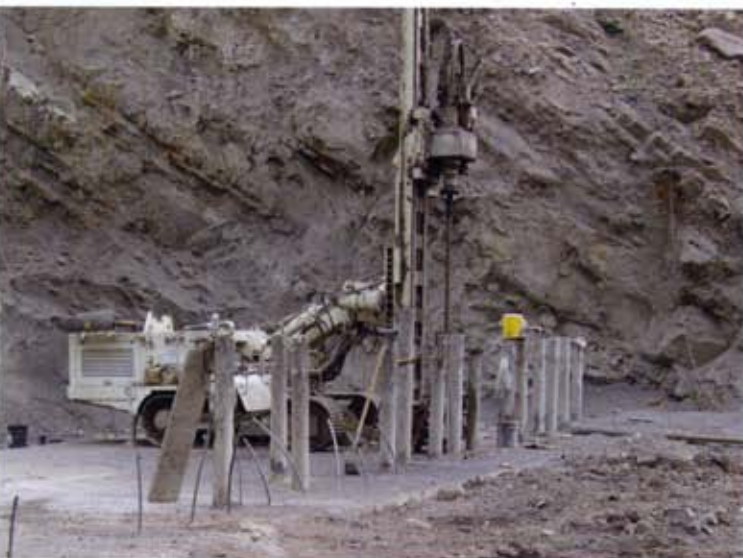
*Fig. 9 - Esecuzione dei micropali e armatura del plinto della pila 1*

Le problematiche geotecniche di maggiore interesse si riferiscono agli interventi di stabilizzazione necessari per garantire le adeguate condizioni di sicurezza degli scavi, che hanno interessato formazioni stratificate a franapoggio. Alcuni di questi interventi si intravedono nelle foto successive (Figg. 9, 10 e 11) e saranno illustrate con maggiore dettaglio nel capitolo seguente.

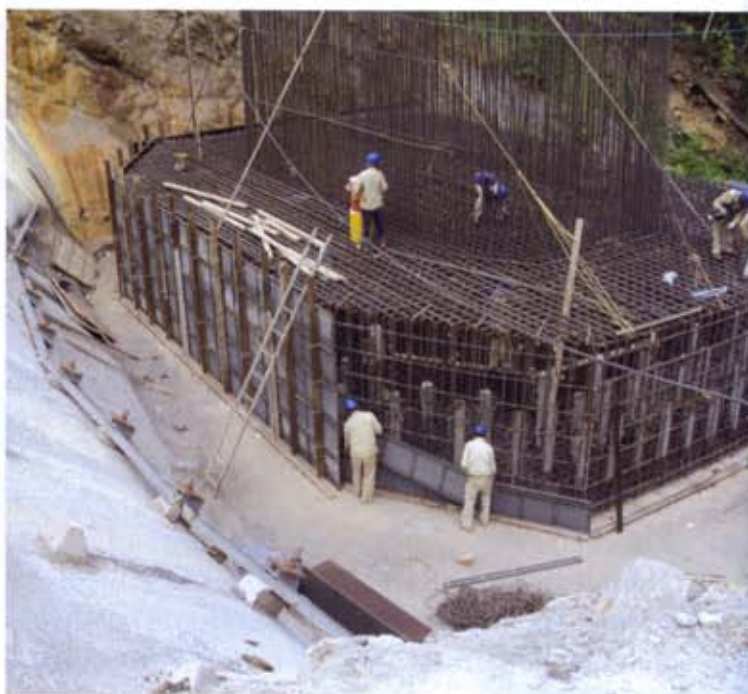
*Fig. 10 - Inizio della cassetteria del plinto e armatura dell'elevazione della pila 1 (si intravedono tra le armature i micropali di rinforzo)*

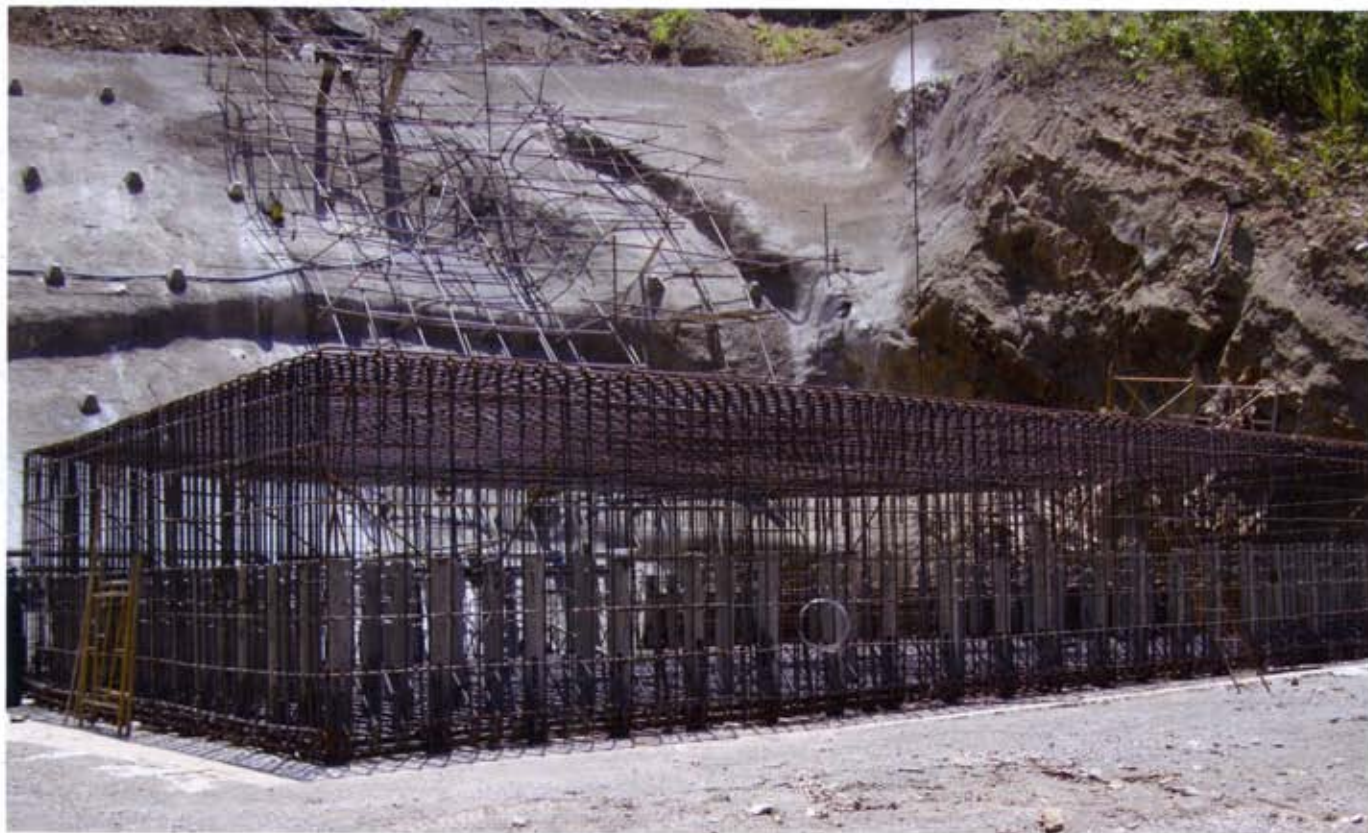
*Fig. 11 - Esecuzione dei micropali e armatura del plinto della pila 1*

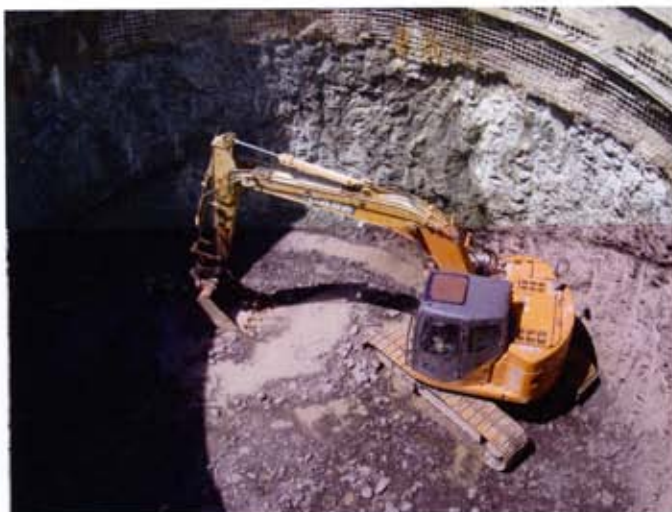
Fig. 12 - Scavo del pozzo della Pila 2

Questo ha portato alla decisione di realizzare un pozzo di fondazione di diametro 12.50 m e profondità 9.00 m. (Fig. 12) Il pozzo è stato realizzato con scavo e cerchiatura nei primi metri, più alterati e detensionati. (Fig. 13) Nei tratti più in profondità la roccia è risultata sana e poco fratturata; quindi si è proceduto con semplice rivestimento di spritz beton armato. Lo scavo circolare è stato quindi riempito con calcestruzzo armato (Fig. 14) e collegato al plinto superficiale tramite una speciale disposizione dell'armatura a raggiera, utilizzando le stesse gabbie di armatura dei diaframmi della spalla sud, che ha consentito di ottimizzare il comportamento strutturale.

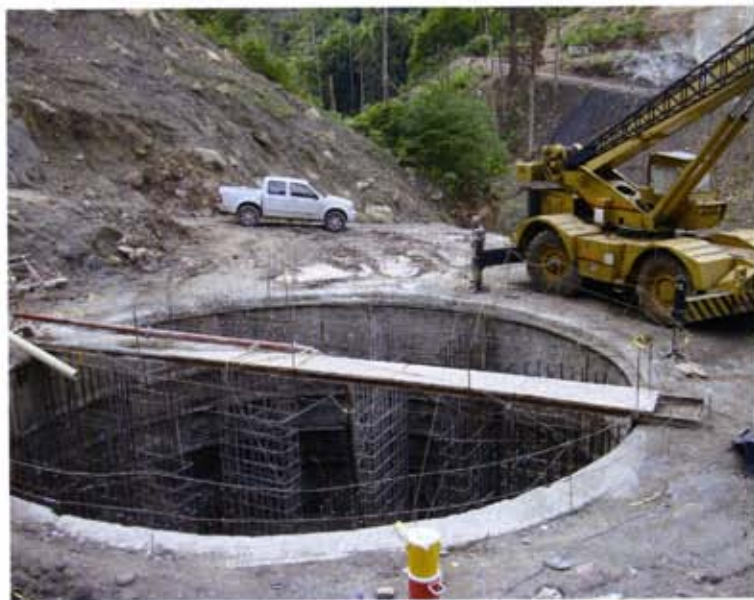
Fig. 13 - Armatura radiale del pozzo della Pila 2

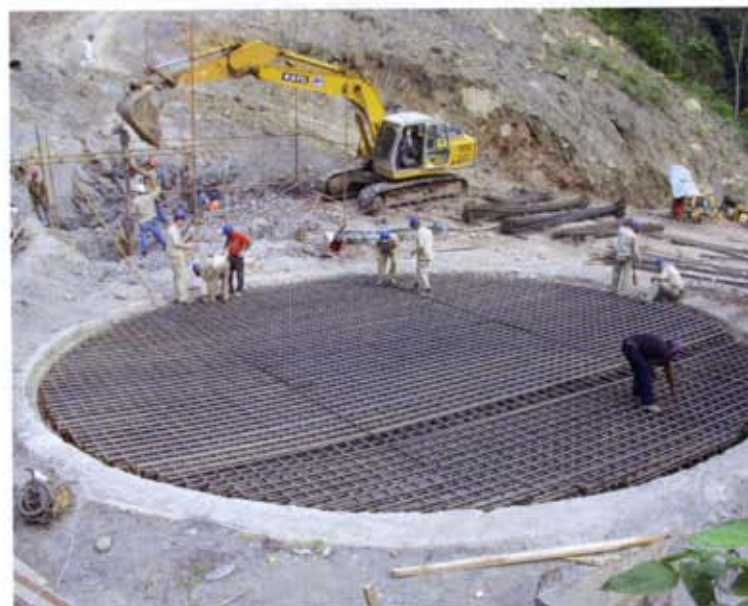
Fig. 14 - Armatura di collegamento tra il pozzo e il plinto della Pila 2

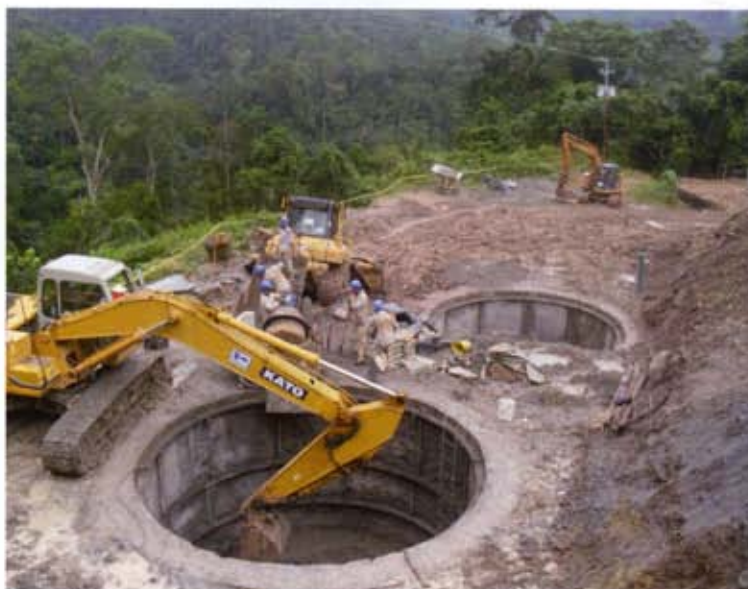
Fig. 18 - I pozzi di fondazione della spalla nord durante lo scavo

La spalla nord è ubicata sul ciglio della ripida scarpata che costituisce il versante destro della valle. Sul versante affiorano banconi di arenaria disposti con giacitura a reggipoggio. La spalla è ubicata proprio al di sopra di alcuni di questi banconi arenacei che formano un gradino morfologico. Le caratteristiche geomeccaniche delle arenarie consentono la realizzazione di fondazioni dirette che tuttavia devono essere approfondite di alcuni metri per superare la parte marnoso/siltitica (peraltro alterata e degradata) e raggiungere i banconi arenacei. Invece di operare profondi sbancamenti a cielo aperto, si è optato per fondazioni a piccoli pozzi ("mini-pozos") di diametro 6.00 m e profondità 5.00 m. Si sono adottati due pozzi (Fig. 18) per limitare gli scavi, avendo la possibilità di

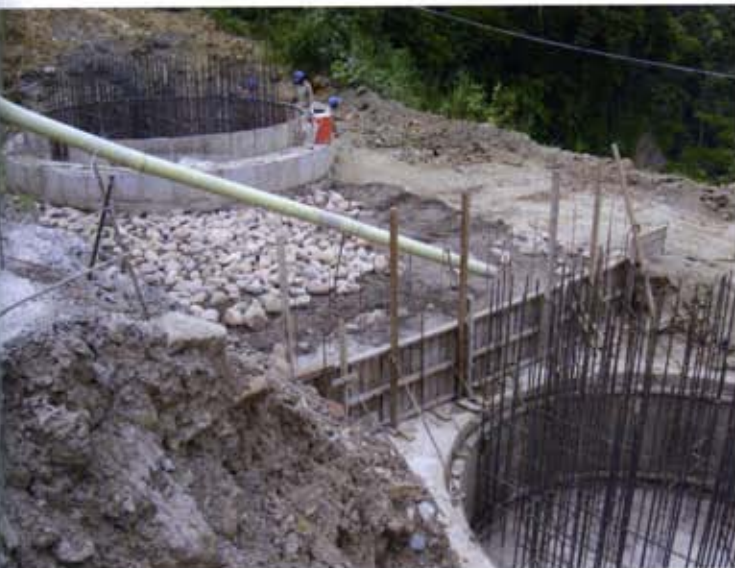
*Fig. 19 - L'armatura dei pozzi di fondazione della spalla nord*

iniziare i due pozzi a quote diverse, con una disposizione a gradinata. Anche in questo caso è stata disposta una armatura radiale analoga a quella del pozzo della pila 2 (Fig. 19).

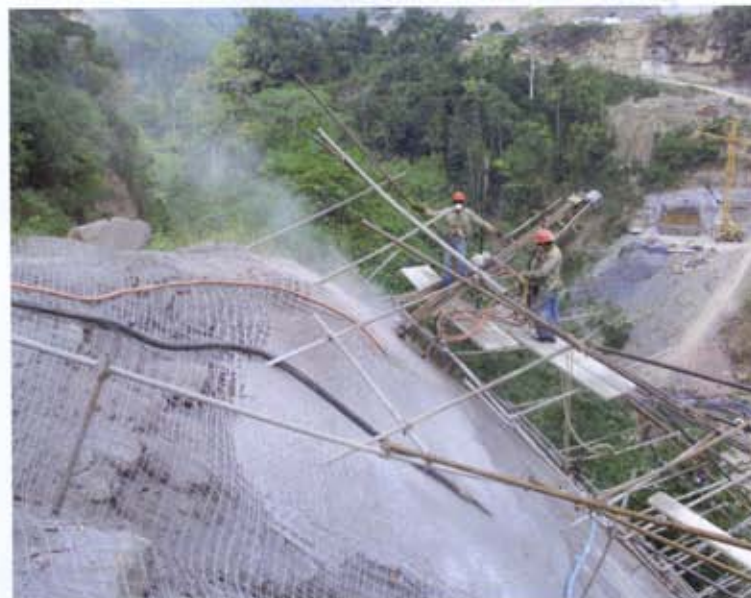
*Fig. 20 - La chiodatura del versante a valle della spalla sud*

Sulla sponda sinistra sono stati realizzati interventi sulla scarpata costituita dai depositi conglomeratici e dai terreni detritici ad essi sovrapposti, interessati da fenomeni erosivi e di scollamento superficiale. Tali fenomeni sono stati attivati e/o amplificati dagli scavi effettuati sia per la realizzazione della profonda trincea stradale di approccio al viadotto (realizzata precedentemente ai lavori del viadotto) sia per gli scavi di fondazione della spalla sud e della pila 1 (Figg. 20 e 21).

realizzati con una chiodatura associata ad una protezione con spritz beton armato, che funge anche da ripartizione della chiodatura, con un criterio del tutto analogo al "soil nailing".

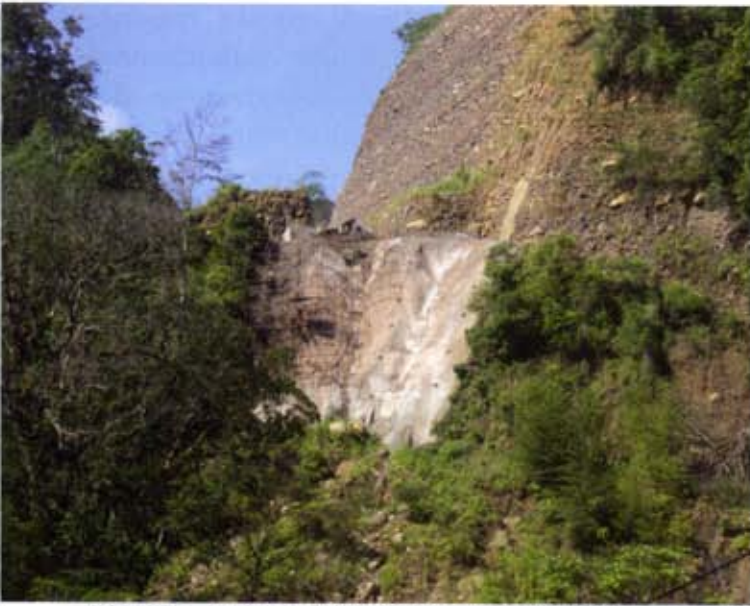
Fig. 21 - L'intero intervento di chiodatura e spritz beton del versante a valle della spalla sud

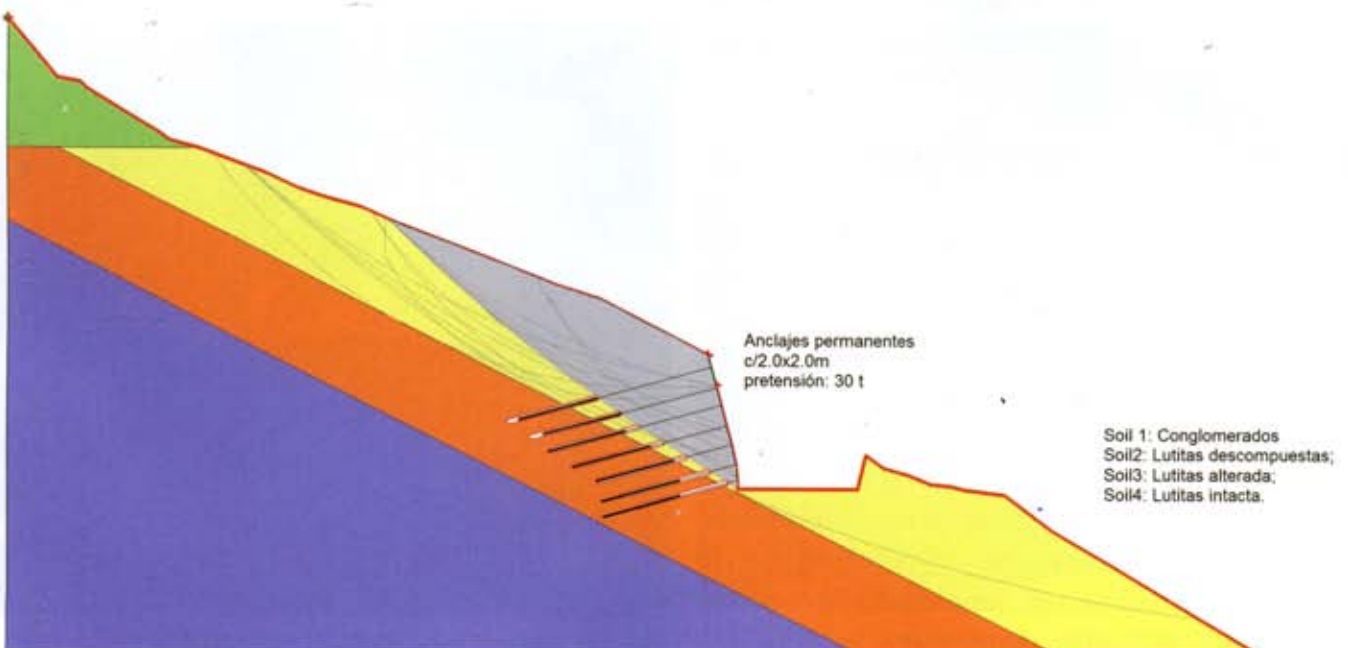
Description: Pila 1 - Viaducto La Colorada  
 Comments: Talud estabilizado  
 Analysis Method: Bishop  
 Slip Surface Option: Entry and Exit  
 Seismic Coefficient: 0.076

1.249

Fig. 22 - Verifica di stabilità del versante a monte della pila 1

L'intervento è stato realizzato attraverso una protezione superficiale in spritz beton armato e una maglia regolare di tiranti permanenti, posti ad intersasse 2.0x2.0 m, costituiti da 3 trefoli 0.5" con diametro di perforazione 100

mm, inclinati di  $15^\circ$  rispetto all'orizzontale e con tiro iniziale pari a 30 ton. La lunghezza totale risulta variabile da 14 m a 20m con bulbo di ancoraggio pari a 8.0 m, iniettato ad una pressione minima di  $5.0 \text{ kg/cm}^2$ .

La verifica di stabilità del versante, a seguito dell'intervento di consolidamento, ha fornito coefficienti di sicurezza del tutto soddisfacenti e tali da confermare la bontà dell'intervento previsto (Fig. 22).

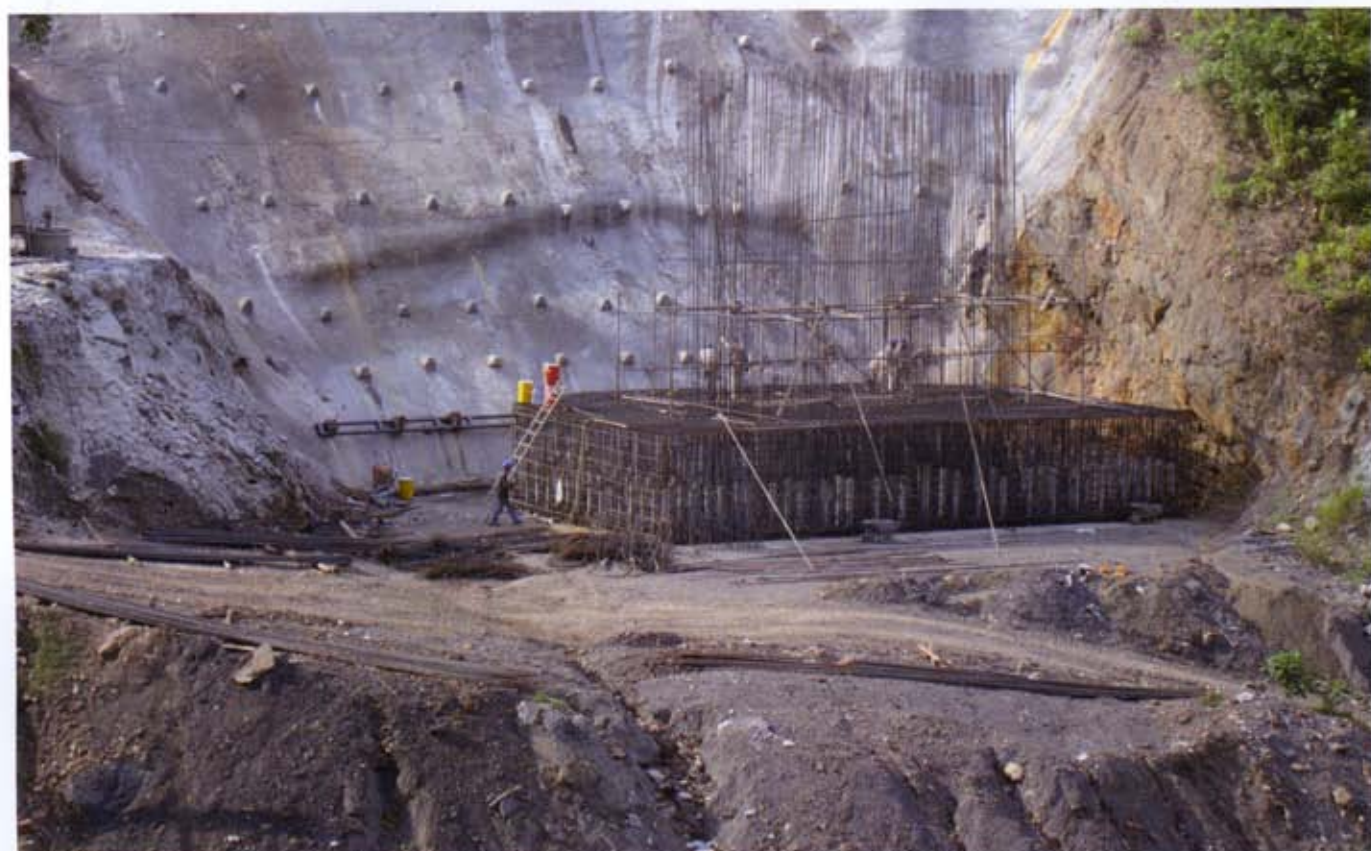
Fig. 23 - L'intervento di tirantatura completato sugli scavi della pila 1

Problemi di stabilità sono stati affrontati anche durante le lavorazioni di tirantatura a causa degli scivolamenti che si sono verificati durante gli scavi temporanei e nel corso della tirantatura (Fig. 23). Questi scivolamenti erano facilitati dalla presenza degli interstrati carboniosi, dotati di resistenze attrittive molto basse (v. foto seguenti).

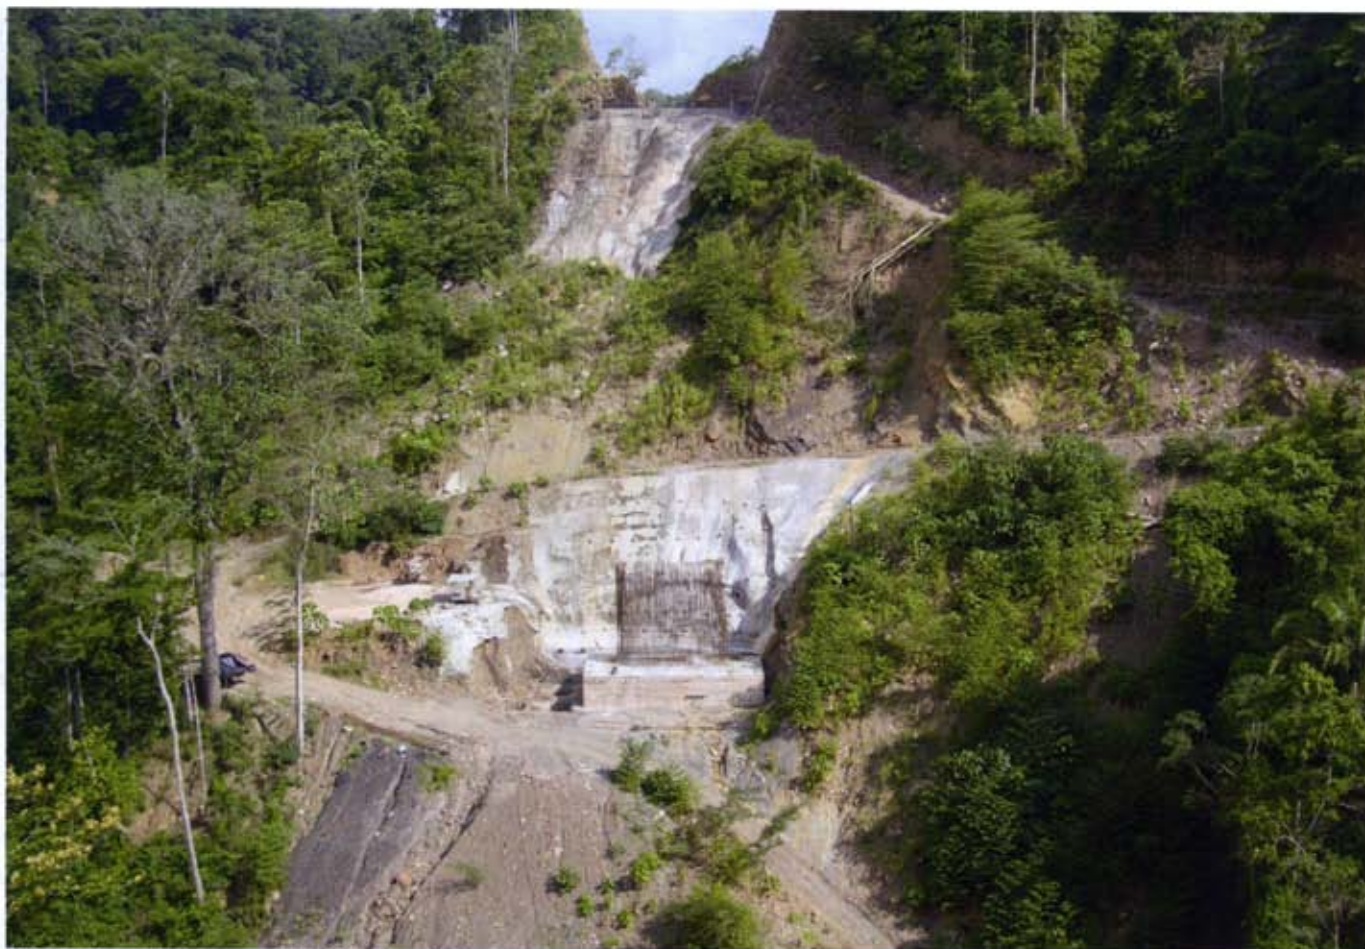
*Fig. 24 - Gli interventi di consolidamento sul versante sinistro; in alto le opere realizzate al di sotto della spalla sud e in basso il consolidamento degli scavi della pila 1*

L'insieme degli interventi realizzati sulla sponda sinistra è illustrato nella Figura 24.

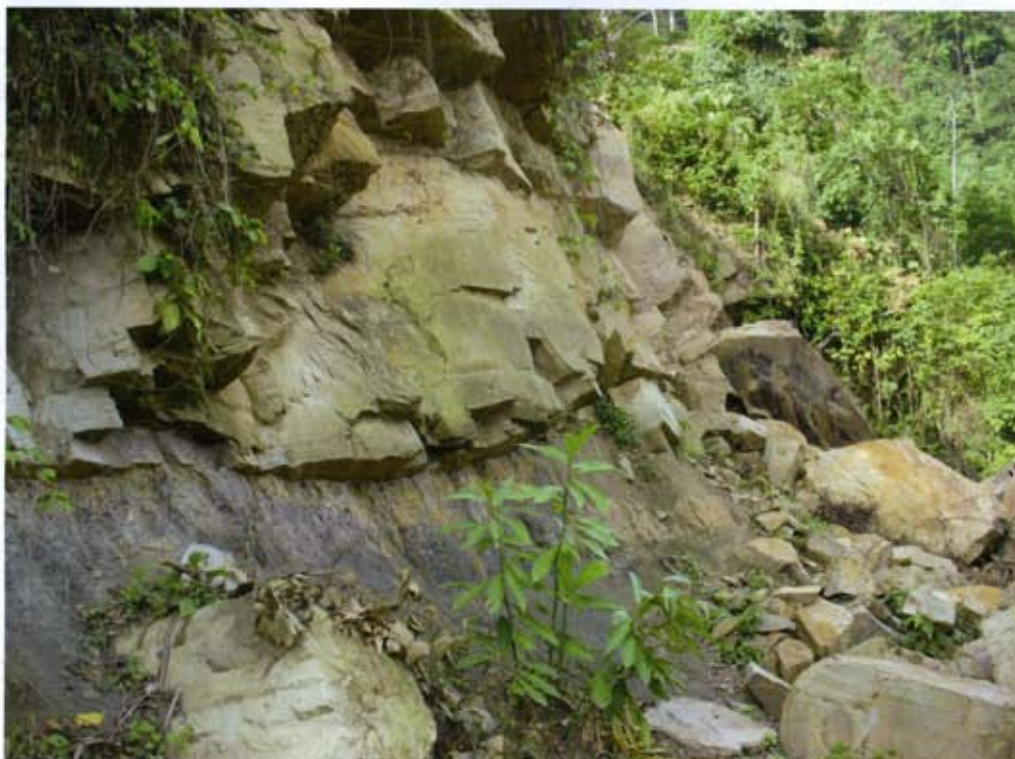
*Fig. 25 - I banconi di arenaria affetti da fenomeni di "toppling": prima (a sx) e dopo (a dx) dell'intervento di chiodatura*

disposizione a reggipoggio degli strati. Tuttavia, come già accennato, sulla ripida scarpata a valle e a estremo ridosso della spalla nord, i banconi di arenaria risultavano suddivisi da un sistema di giunti e fratture che provocavano crolli e ribaltamenti; questi fenomeni erano accentuati anche dallo scalzamento provocato dall'erosione degli strati marnoso-argillitici al piede del bancone arenaceo (Fig. 25).

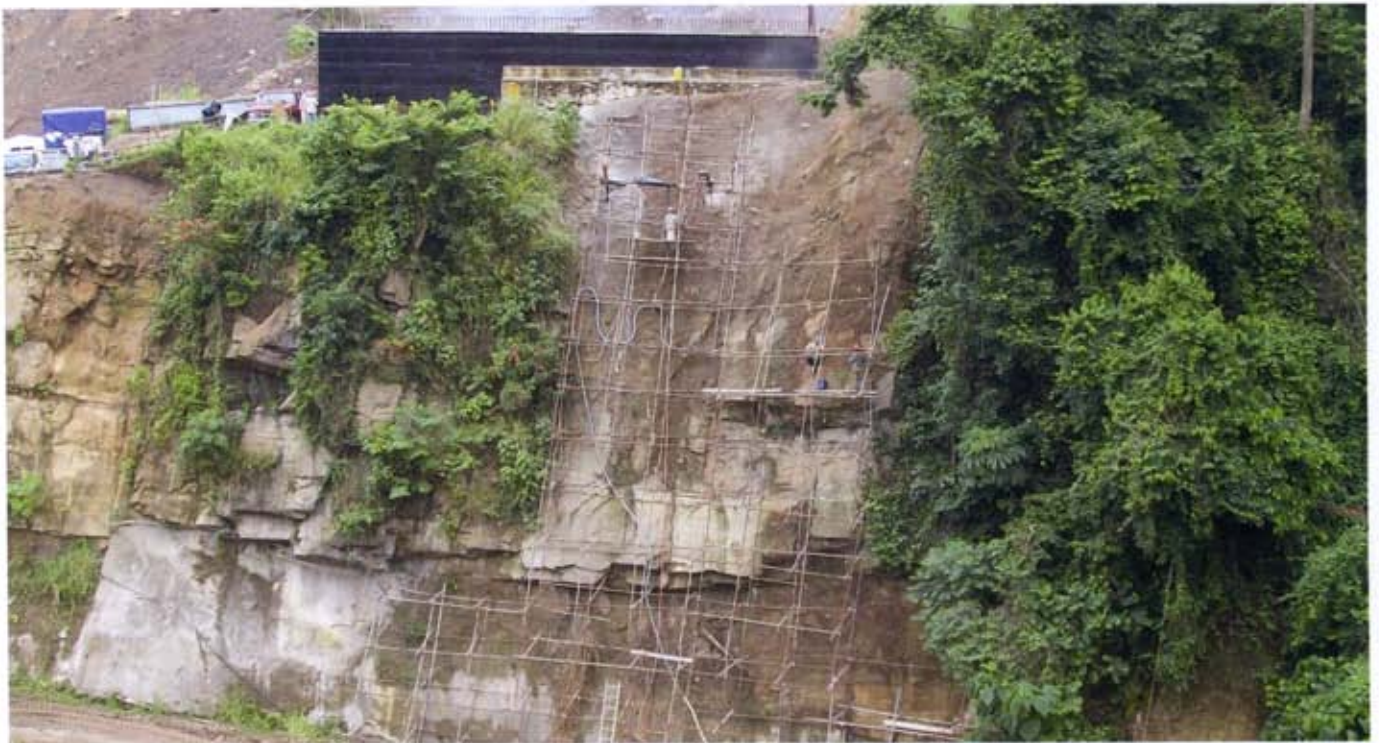
Fig. 26 - Gli interventi di chiodatura del bancone di arenaria della spalla nord

Vista la posizione della spalla nord, ubicata al ciglio di questa scarpata, è apparso necessario provvedere al consolidamento di questa scarpata la cui naturale evoluzione avrebbe sicuramente portato, con il tempo, ad un arretramento della scarpata stessa con interessamento della spalla (Fig. 26).

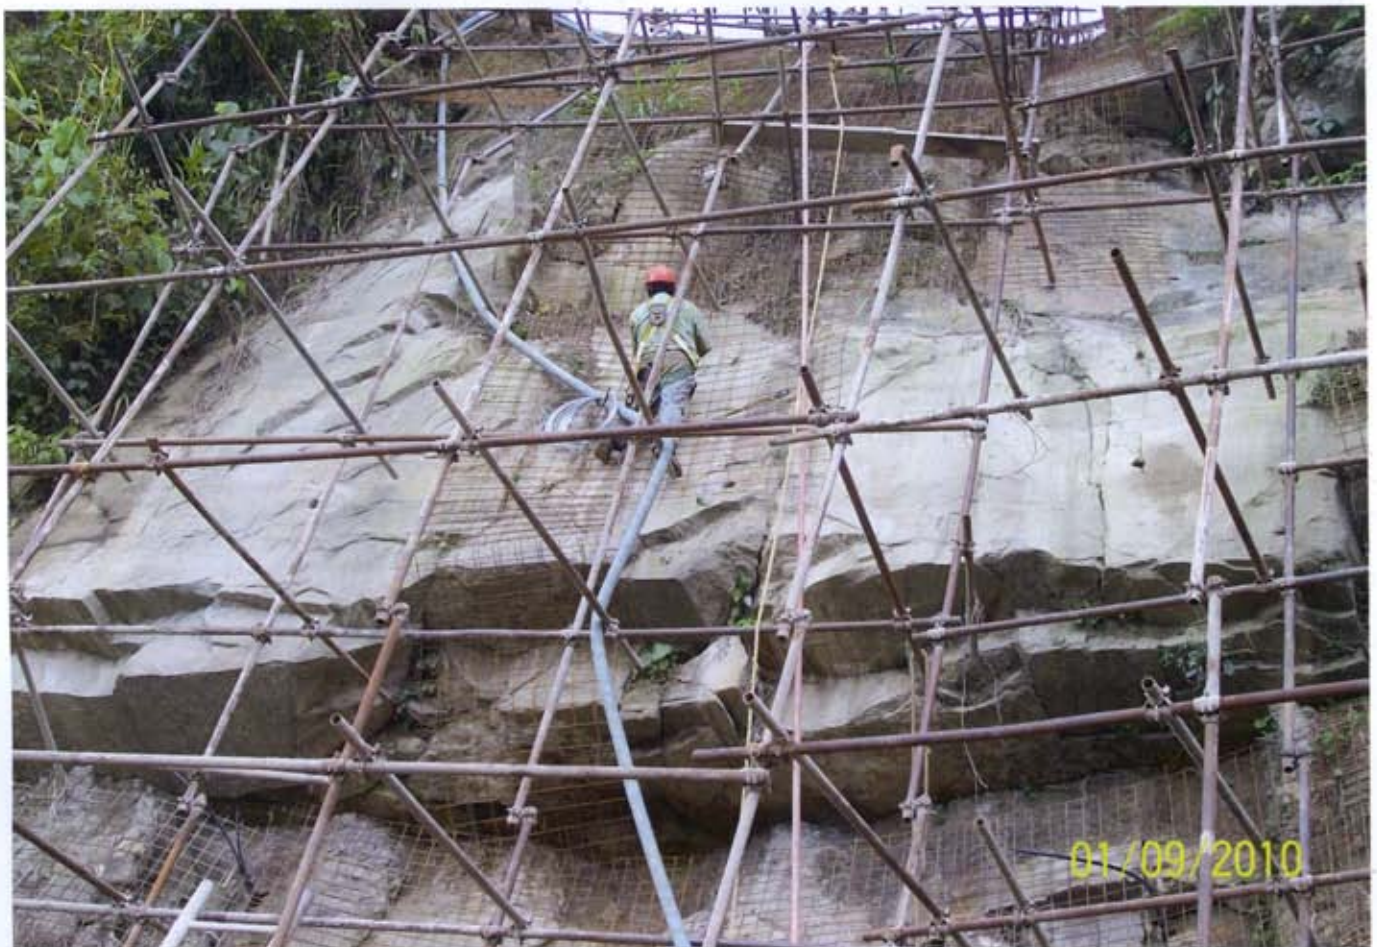
Fig. 27 - Gli interventi di chiodatura del bancone di arenaria della spalla nord

Si è provveduto quindi ad un classico intervento di chiodatura e protezione con spritz-beton armato (Figg. 27, 28, 29, 30 e 31).

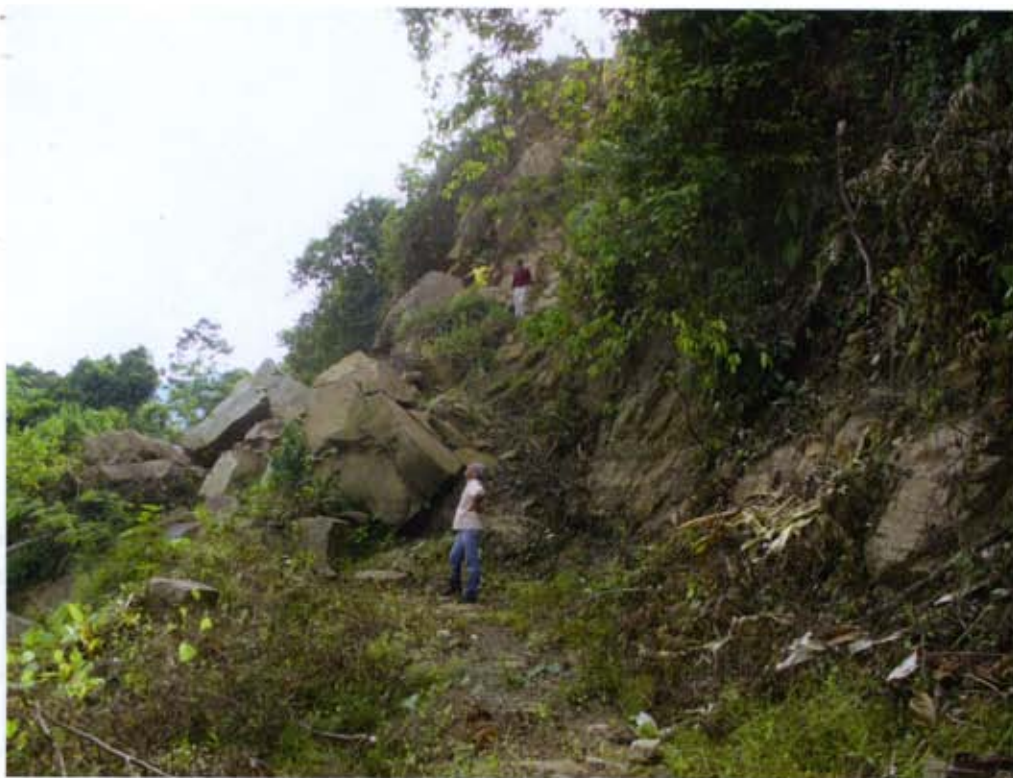
*Fig. 28 - I banconi di arenaria affetti da fenomeni di "toppling":*

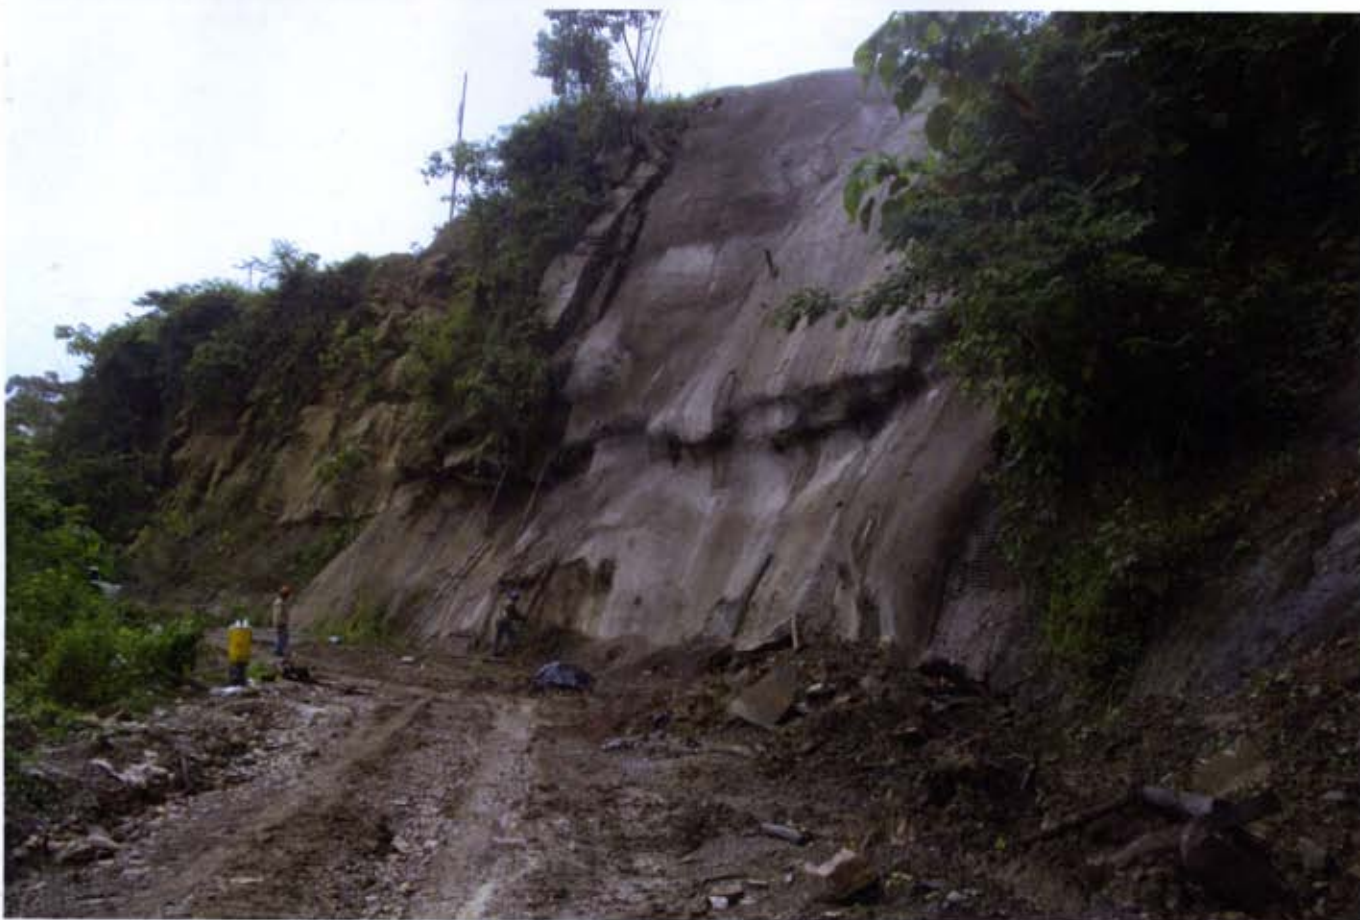
*Fig. 29 - I banconi di arenaria dopo l'intervento di chiodatura*

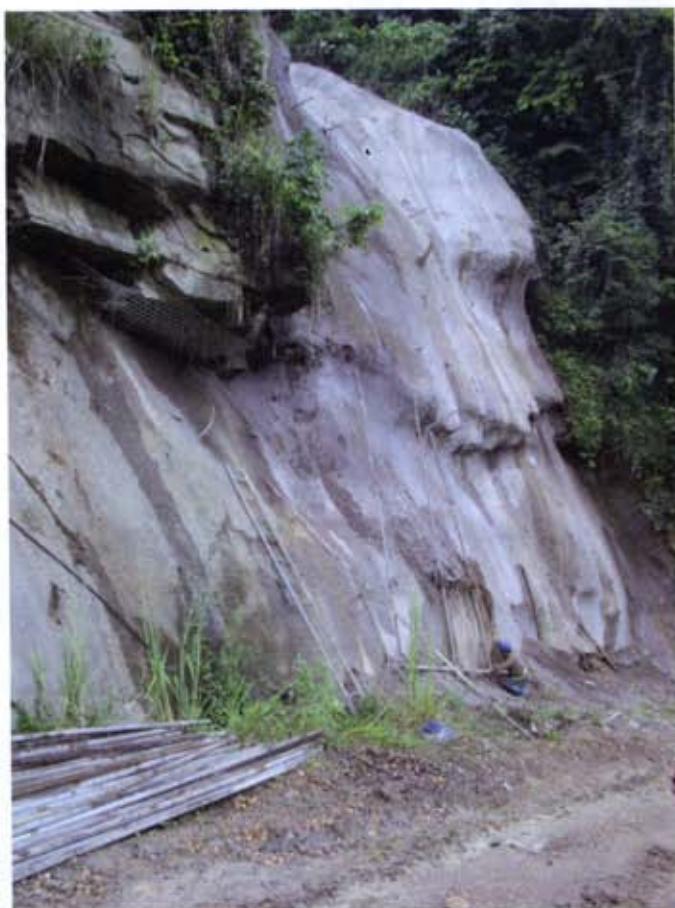
*Fig. 30 - I banconi di arenaria affetti da fenomeni di "toppling", dopo l'intervento di chiodatura*

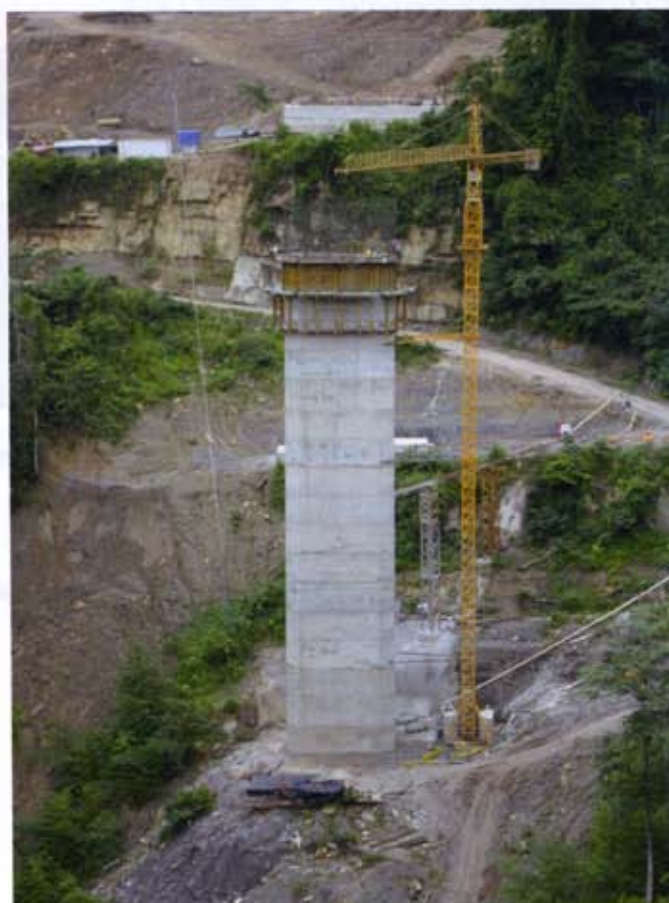
*Fig. 31 - La sponda destra con in primo piano la pila 2 in elevazione e in alto la spalla nord con gli interventi di chiodatura in corso*
